Kartlegging av sjøørretvassdrag 2020

Vannområde Indre Oslofjord Vest

Mars 2021

Dato: 03.03.2021, revidert 13.03.2021	Rapportnr.: 01 - 03 - 2021
Rapportnavn: Kartlegging av sjøørretvassdrag 2020 - Vannområde Indre Oslofjord Vest	
Oppdragsgiver: Bærum kommune	
Forfattere: Jonathan E. Colman, Odin Kirkemoen, Nora Colman, Mikkel Næss og Thrond Haugen	
Faglig kvalitetssikring: Ole Tobias Rannestad	
Prosjektleder: Jonathan E. Colman	E-post: jonathan.colman@naturrestaurering.no

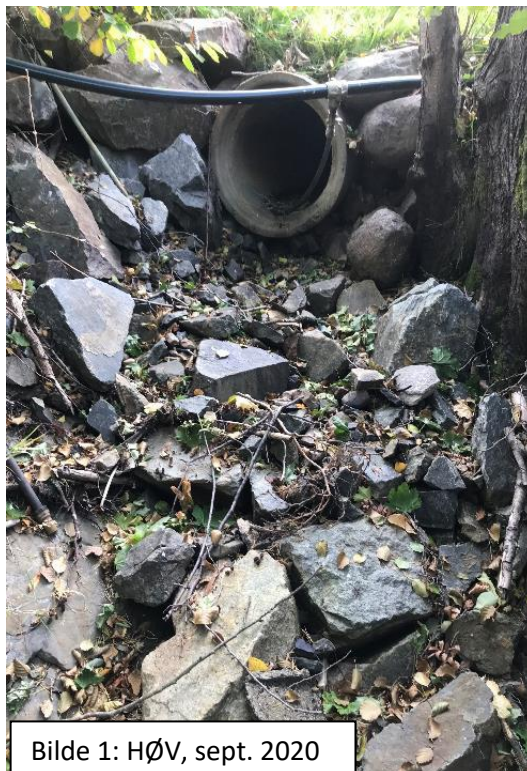
HØV (Bilde 1): Helt uttørket. Ingen tegn til fisk, og tror ikke noen tiltak vil endre på det uten betydelig mer vann i bekken.

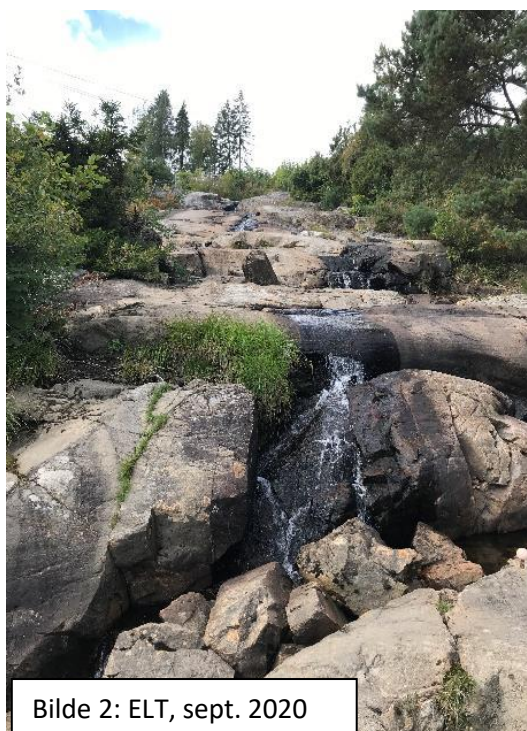
ELT (Bilde 2): Ingen fisk ved el-fisking. Naturlig vandringshinder ved innløp til bekken i form av bratt berg (over en strekning på ca. 100 m).

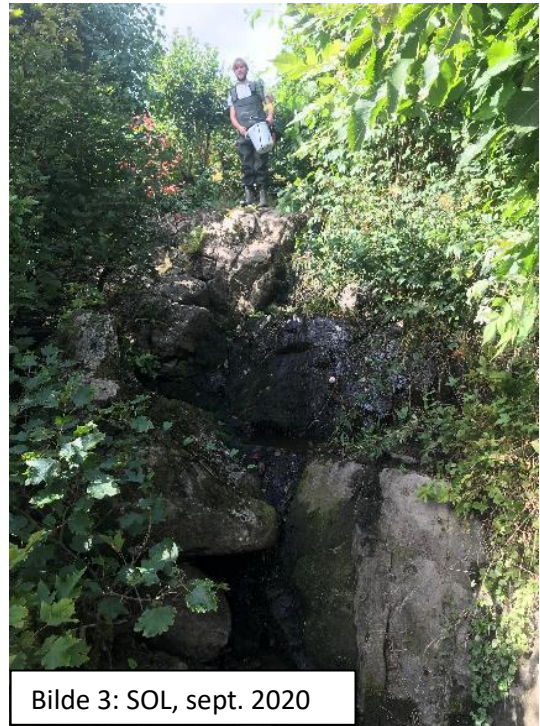
Bilde 3: SOL, sept. 2020

SOL (Bilde 3): Ingen fisk ved el-fisking. Naturlig vandringshinder like (5-8 m) oppstrøms utløpet i sjøen. Fin bekk opp til vandringshinder, men veldig lite vann. Trolig tørker den ut om sommeren, og derfor ingen fisk.

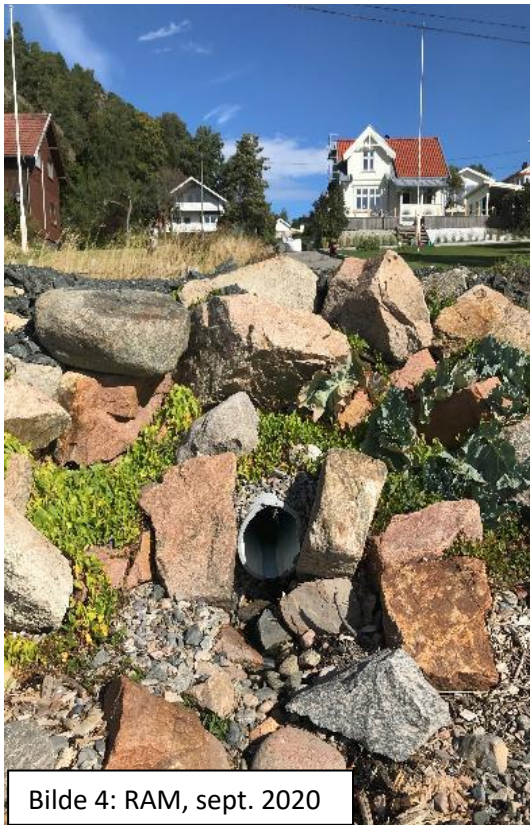
Bilde 4: RAM, sept. 2020

RAM (Bilde 4): Helt tørket ut og kanalisert langs en innkjørsel. Lokalkjente personer fortalte at bekken nesten alltid er tørr.

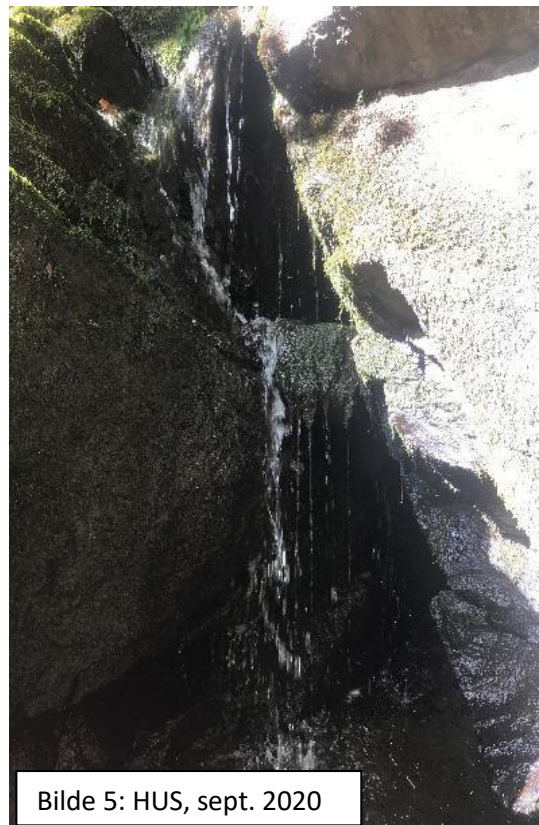
Bilde 5: HUS, sept. 2020

HUS (Bilde 5): Ingen fisk ved el-fisking. Fin bekk med bra overhengende vegetasjon, skjul og grus. Naturlig vandringshinder i bekken. Generelt bratt terreng i bekkeløpet og på sidene. Noe søppel langs breddene og i bekken. Sannsynlig ingen fisk fordi den tørker ut om sommeren.

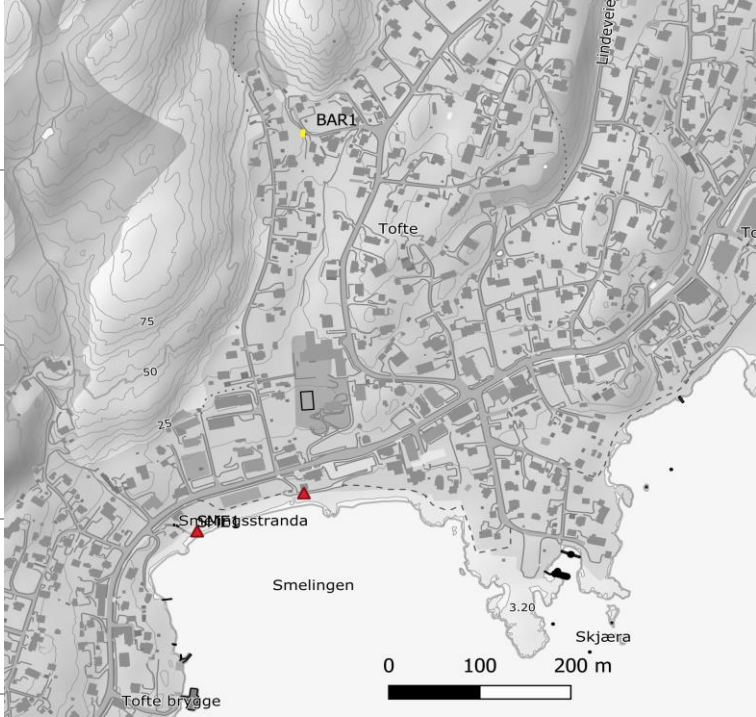
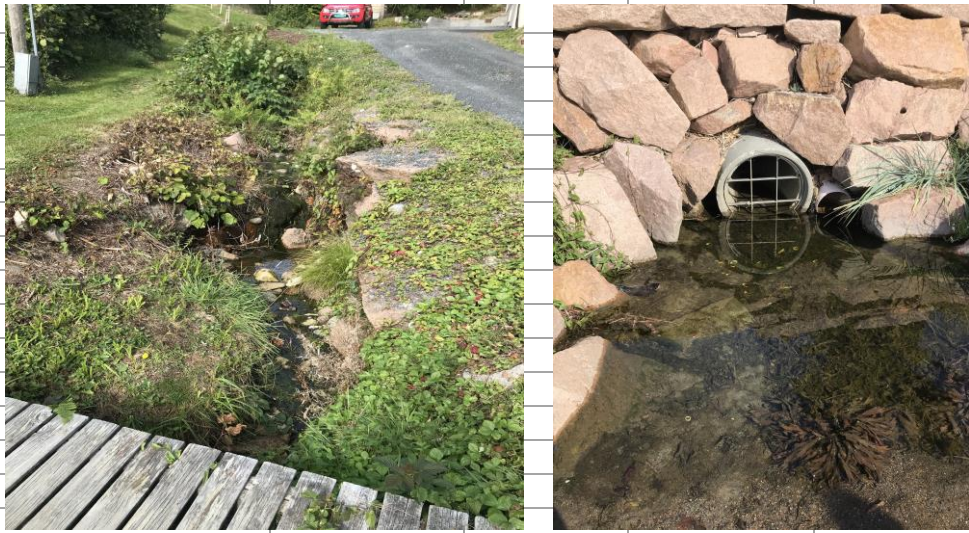
Barlindbekken - BAR1

Beskrivelse:	Vandringshinder:	Arter funnet:	Forbedringstiltak		
Elfisket stasjonen (trolig over anadrom strekning), men fikk ingen fisk. Bekken er lagt i kulvert rett ved sjøen. Kulverten ca. 230 meter lang. Lav vannføring i kulvert og oppstrøms kulvert.	587847 6601253	Ingen	Bekkeåpning. Evt. tiltak for å sikre vannføring hele året.

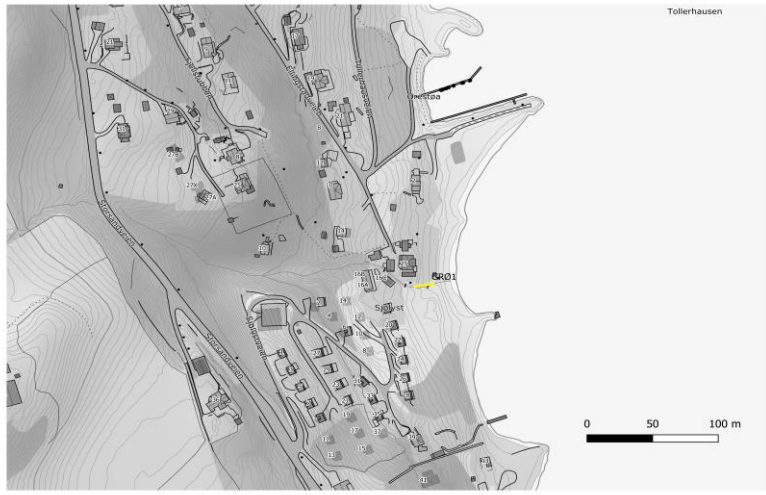
Beskrivelse:	Vandringshinder UTM32	Arter funnet:	Forbedringstiltak	
	Veldig lite vann, nesten helt uttørket.	Ikke direkte vandringshinder, men ble lagt i et 15-20 cm tykt rør. 590326 6613598	Ingen	Øke vannføring gjennom året

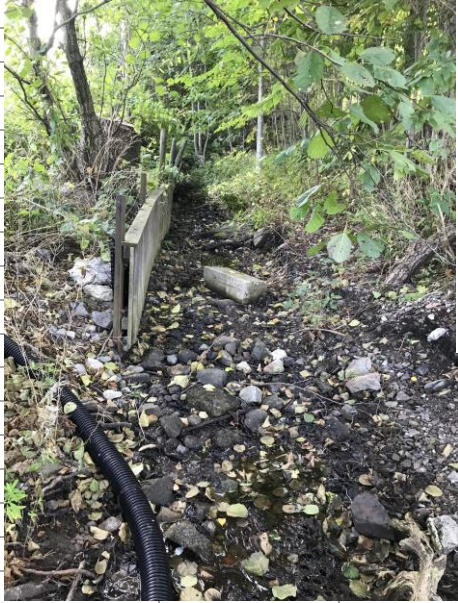
Beskrivelse:	Vandringshinder UTM32:	Arter funnet:	Forbedringstiltak				
	Helt uttørket. Det ligger en kulvert litt opp fra havet, den var også helt uttørket, og lå ganske høyt over bakken.	Vandringshinder usikkert, men bekk var uttørket.	Ingen	Sikre vanntilførsel?

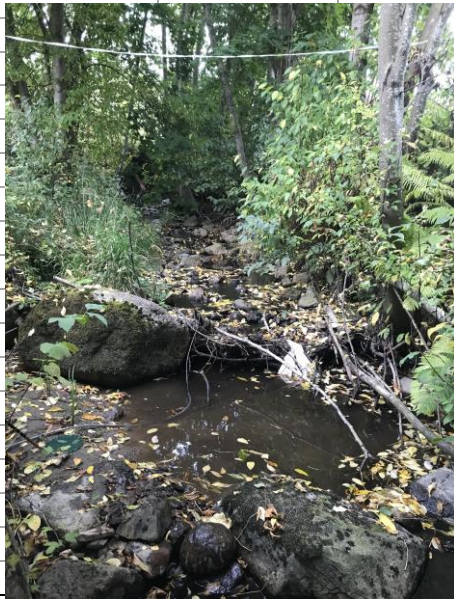
Beskrivelse:	Vandringshinder UTM32: Menneskeskapt kulvert. 579574 6618417	Arter funnet:	Ørret	Forbedringstiltak	Fjerne kulvert, godt habitat oppstrøms vandringshinder.	
--------------	--	---------------	-------	-------------------	---	--
