# Statusrapport 2014 – Vannområde Indre Oslofjord Vest

Utarbeidet av S.E.Lillelien AS

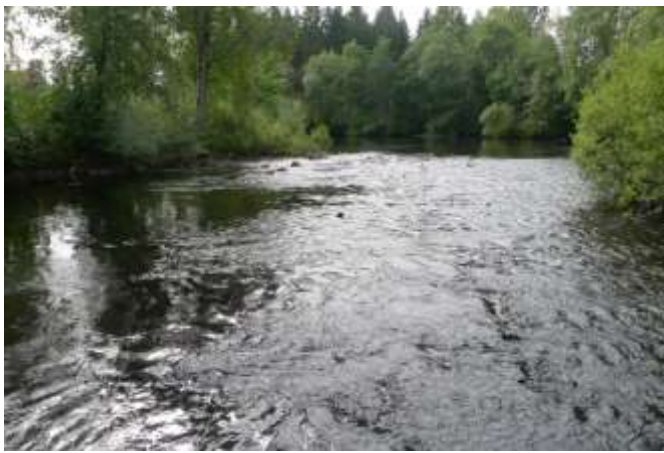
###### **LYS 3 (ved Fossum Bruk)**

Den øverste lokaliteten i Lysakerelva er bred og vi avfisket en stripe på 3 meters bredde og 18 meters lengde langs den østre bredden. Det er steinbunn og elva er her 10 - 20 cm dyp. Vanntemperaturen var 13,5 grader. Det var tydelig gode oppvekstmuligheter for ørreten her. Avfisket 1.sept.

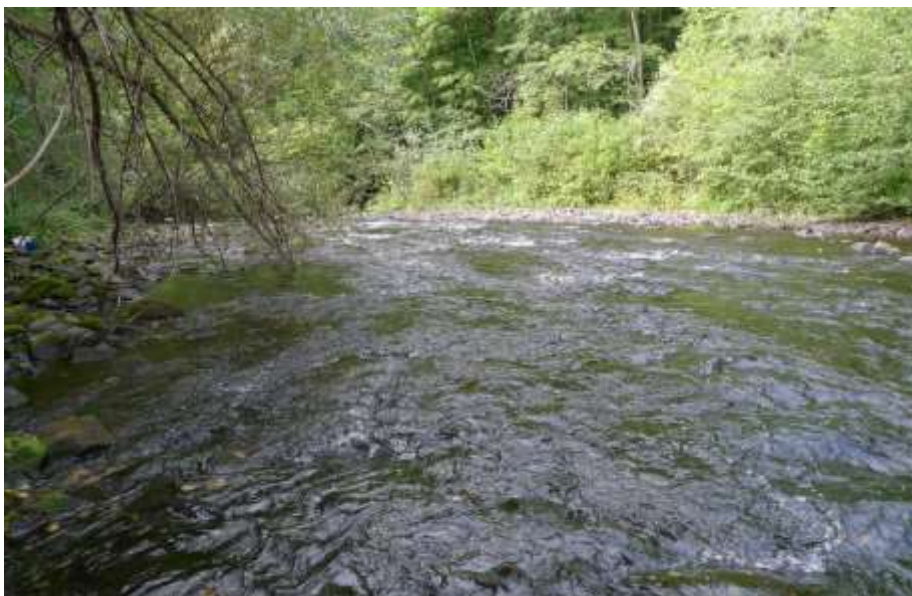
###### **LYS 5 (ved Bærumsveien)**

Denne stasjonen, rett på oversiden av Bærumsveien , var preget av en del stor stein opptil 40cm størrelse. Vi avfisket 19 x 4 meter av østre bredde og til vår overraskelse var det kun noen få ørreter som ble fanget. Vanntemperatur var 13,5 grader. Avfisket 1.sept.

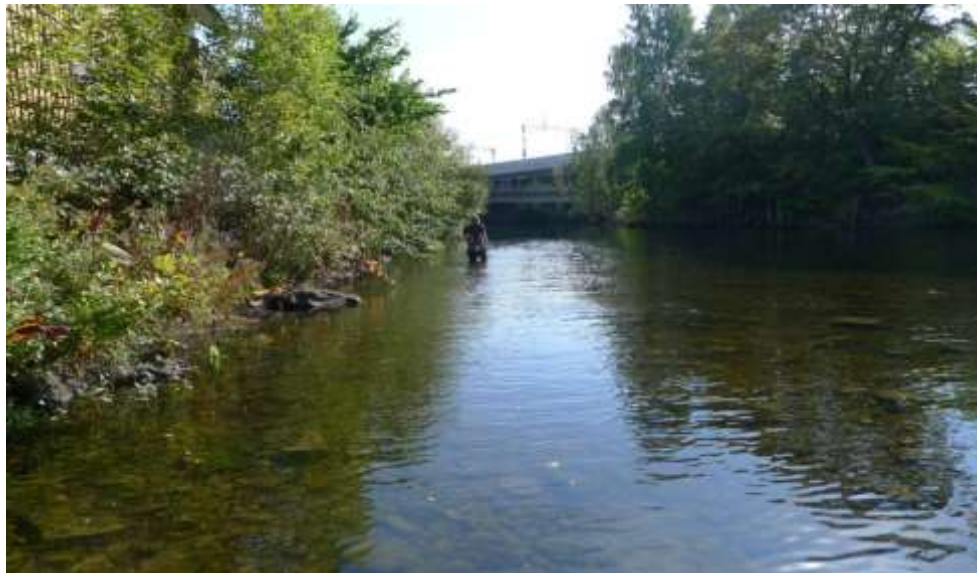
### Lysakerelva LYS 7 (i flomålet)

Denne stasjonen ligger helt nederst i Lysakerelva , ca 150 meter ovenfor E-18 , var i brakvannsområdet , noe resultatene viste. Vi avfisket 18 x 3 meter langs østre bredde. Vanntemperaturen var 14,5 grader og vi var her 1.sept. Det var stort sett steinbunn. Elva hadde en vannføring på 1,5 m<sup>3</sup> / sek.

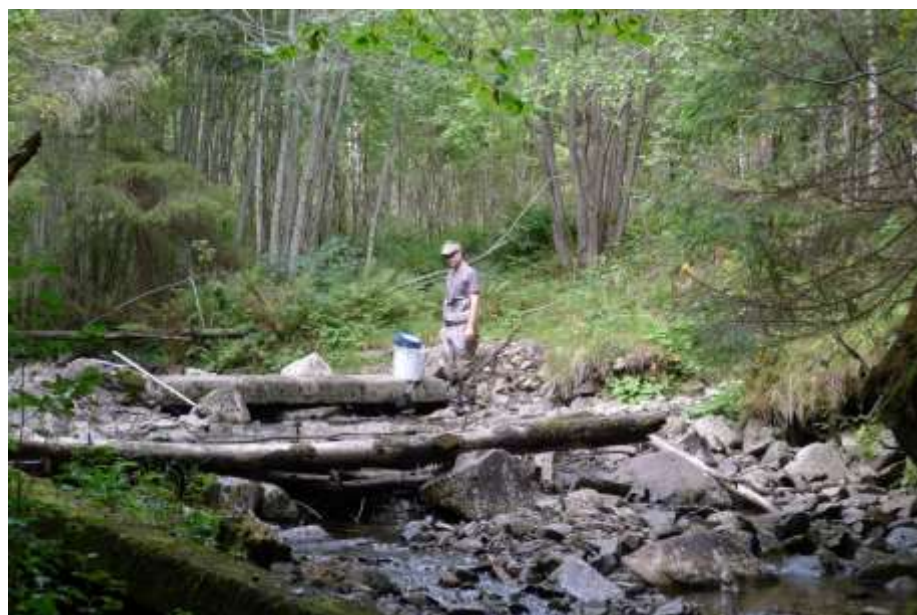
### 3.1.2 Vannforekomst: Abborbekken

Her er vi 1,5 km oppstrøms Bogstadvannet , bekken går gjennom tett skog over stein/fjellbunn. Vanntemperaturen var 9,5 grader og dybden var opptil 30 cm. Vi avfisket hele bredden av bekken i 35 meters lengde. Kun 2 ørreter og 4 ørekyte ble resultatet.

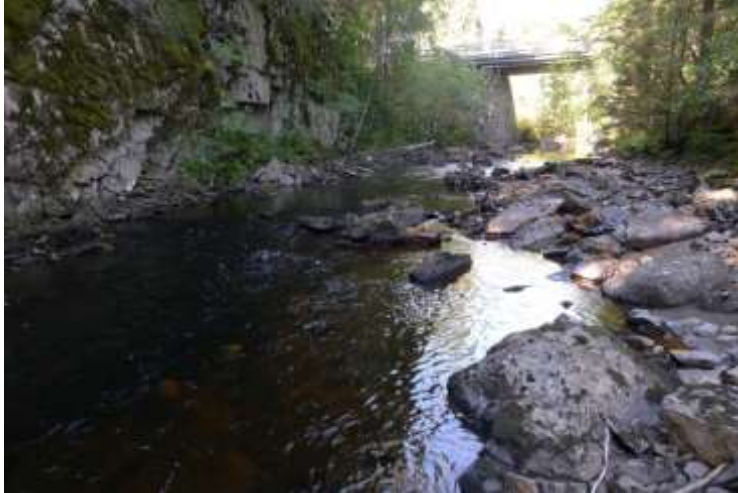
#### Heggelielva (LYS 1B)

Nå er vi ca. 120 meter ovenfor der hvor Sørkedalselva deler seg i Heggelielva og Langlielva . Vi avfisket 23 x 3 meter den 2.sept. Bunnen består av stein med noe sand inne imellom. Vi fikk ørret med meget fin kondisjon her. Vanntemperaturen var 9,5 grader.

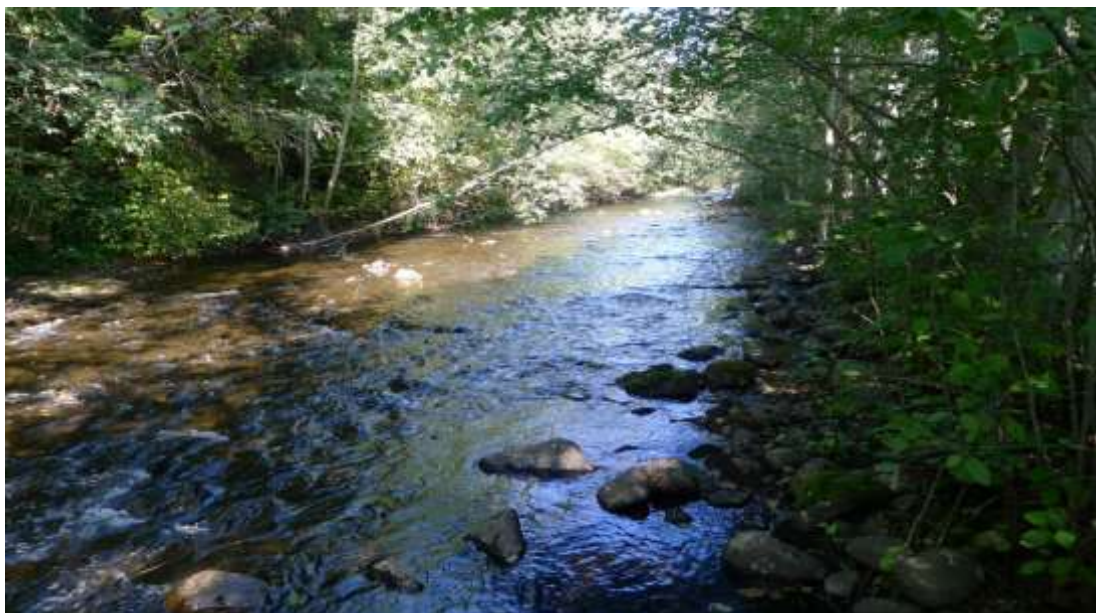
#### Langlielva (LYS1A)

Vi er nå ca 400 meter opp i Langlielva fra der hvor elva møter Heggelielva og går over i Sørkedalselva. Vi avfisket ca 23 meter av elva i hele elvas bredde. Vannet var 14 grader. Det var steinbunn og stri strøm. Vi fikk 4 ørreter som var betydelig dårligere kondisjon enn i Heggelielva. Elva var 10 - 30 cm dyp og ble avfisket 2/9.

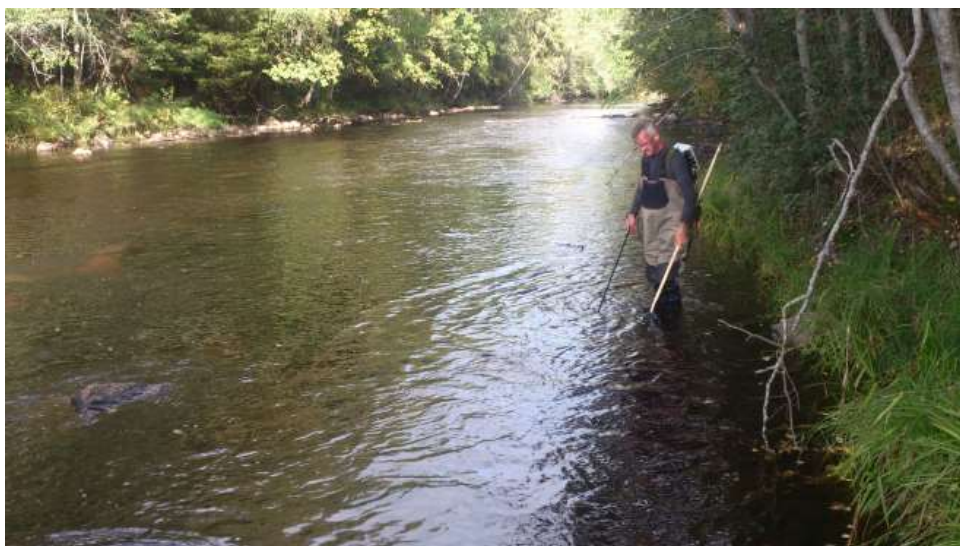
### **Sørkedalselva (LYS 2)**

På grunn av at lokaliteten LYS 2 var av en slik beskaffenhet at den ikke lot seg el-fiske måtte vi flytte ca 800 m nedstrøms før vi fant en dybde hvor el - fiske var mulig. Her nede fant vi et fint strekke med stein bunn . Dybden varierte fra 20 til 50 cm. Vi avfisket 17 x 3 meter langs østre bredde. Vi fikk kun en ørret i meget god kondisjon, ellers bare ørekyte. Avfisket 10/9.

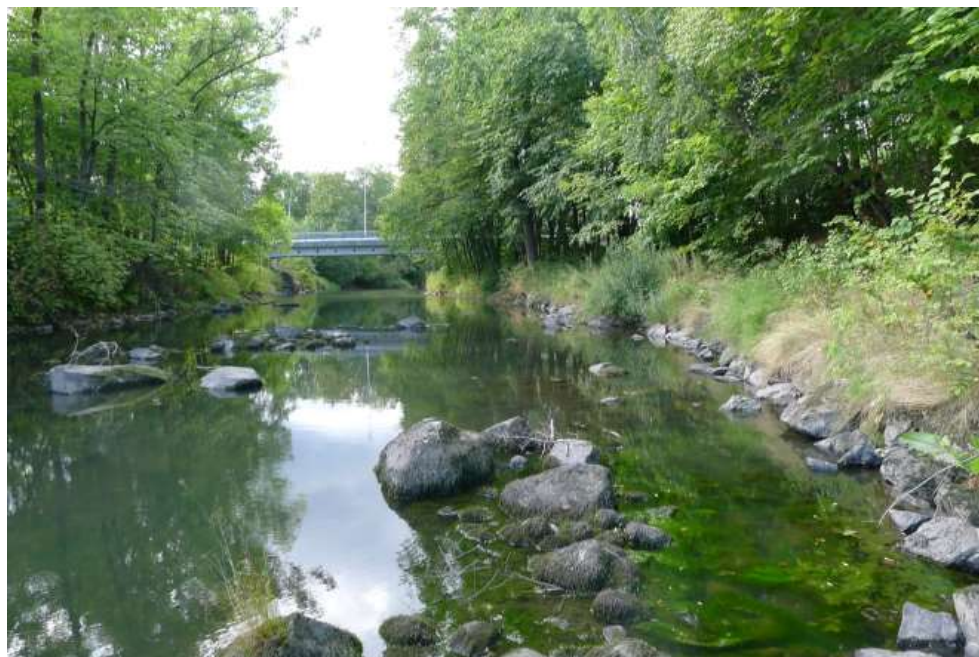
#### SAN 2

Denne strekningen av Sandvikselva ble avfisket 23/8 . Vi avfisket en strekning på 22 meters lengde og ca. 4 meters bredde langs den østre bredden. Dybden var opptil 70 cm , vannet var noe grått og vanntemperaturen var 14 grader. Det var steinbunn med mye "langhåret grønske". Mye av fisken lå skult lede i grønsken og det gjorde el-fisket noe vanskelig. Her fikk vi laks, ørret og stingsild .

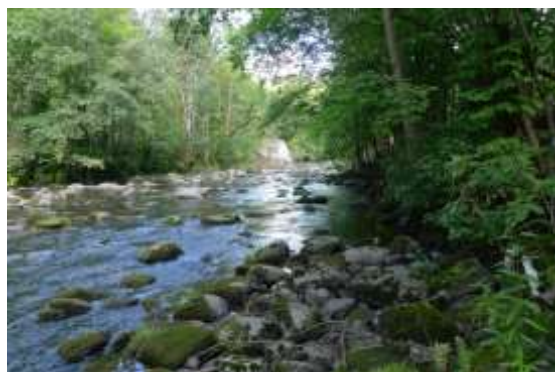
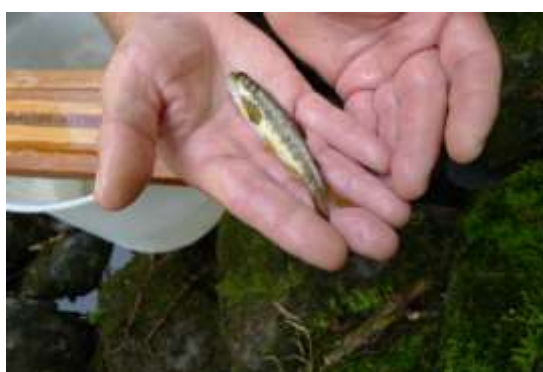
#### SAN 6

Her ble det el-fisket på en strekning, 22 x 2 meter, langs østre bredde av elva. Vanntemperaturen var 14,5 grader og elva hadde en fin steinbunn med stein opptil 80 - 90 cm. . Vi fikk laks og ørret i fin kondisjon her. Vannføringen i Sandvikselva lå mellom 0,6 m<sup>3</sup>/sek og 0,7 m<sup>3</sup>/sek denne dagen.

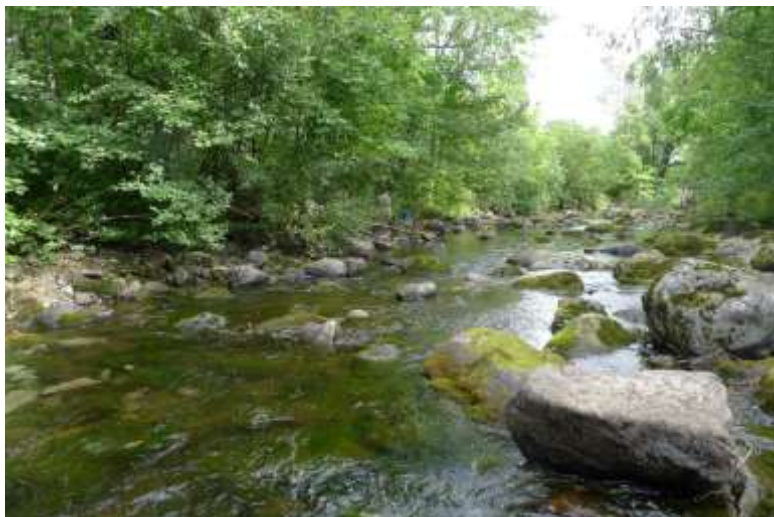
#### ISI 2

Dette er høyt oppe ved Bjørum bru og elva er 8 - 10 meter brei . Vi avfisket 22 m langs østre side i 3 meters bredde. Vanntemperaturen var 14,5 grader . Elva har steinbunn med innslag av mye stor stein som skaper mange fine standplasser for fisk. Som ventet er laksen dominerende her som ellers i vassdraget pga store utsetninger av lakseyngel. Også her er det mye "langhåret grønske" som gir et godt skjul for yngel.

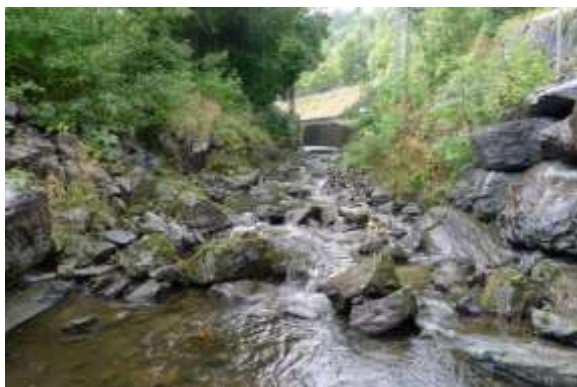
Rustanbekken

Denne stasjonen lå tett inntil E-16 og bekken hadde steinbunn med mye innslag av stor stein. Mye groing i bekken med store felter med "langhåret grønske" som skaffet skjul for mye fisk. Vanntemperaturen var 10 grader og vi avfisket 21 meter av hele bekken. Avfisket 23/8

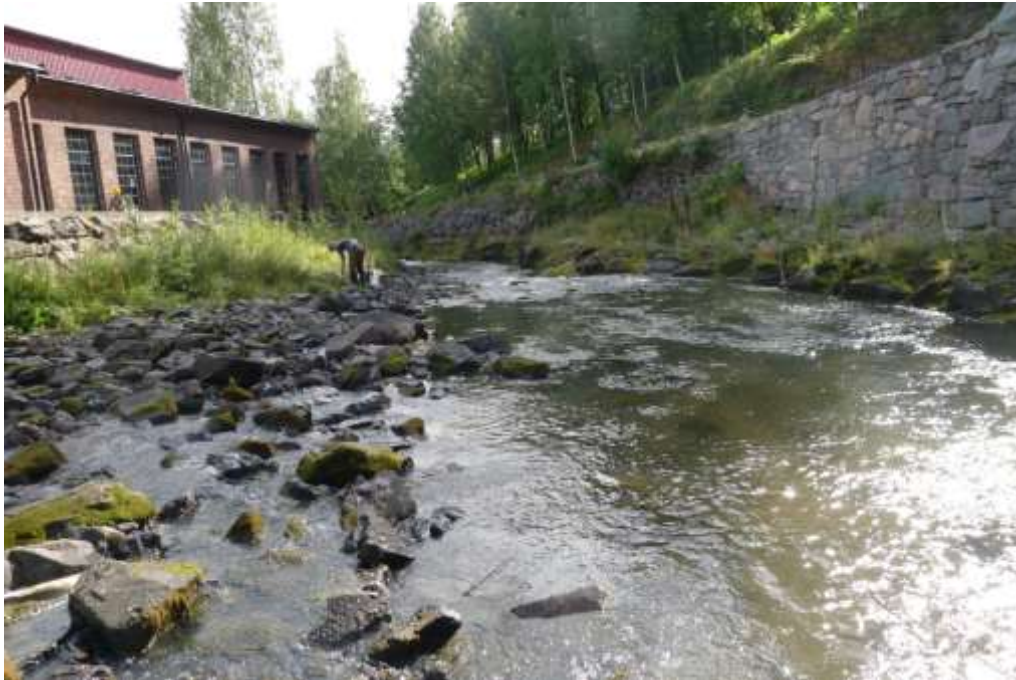
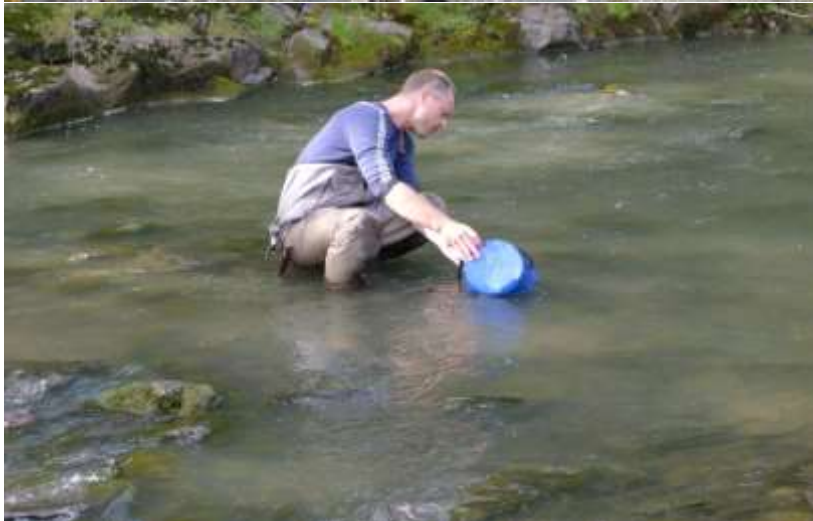
#### LOM 2

Stasjonen her var rett ved siden av Bærums Verk. Vi avfisket 20 meter langs den østre siden i 3 meters bredde. Det var steinbunn opptil 50 - 60 cm dyp og temperaturen i vannet var 13 grader. Elva var grå (avrenning fra jorder?), noe som ga noe dårlig sikt. Det bemerkelsesverdige her var at vi kun fikk en 0+ laks, men ellers mye ørekyte i tillegg til laks og ørret.

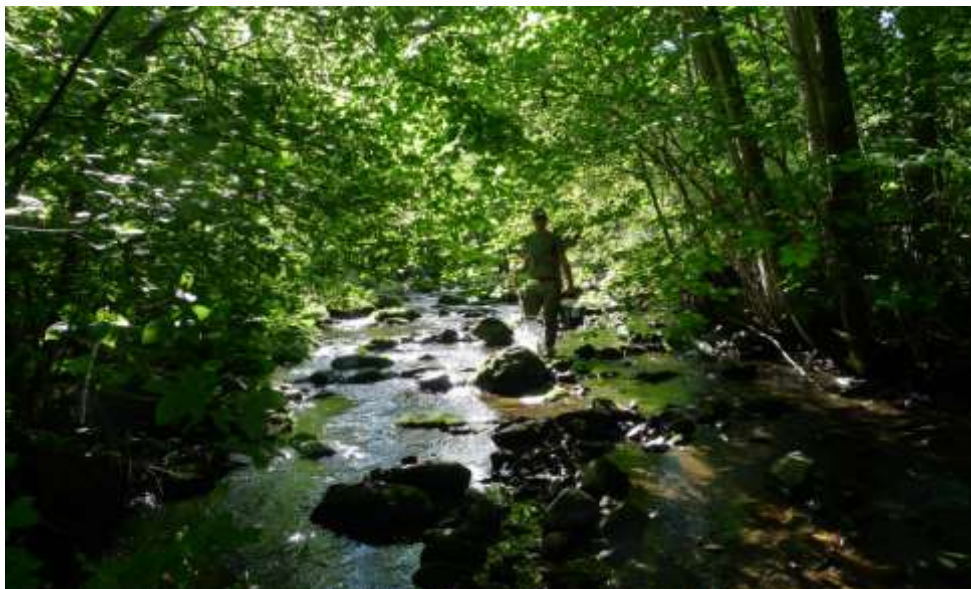
##### ved Skustad

Vi visste på forhånd at Neselva hadde stor tetthet av ørret her oppe og det ble bekreftet . Vi fisket en strekning på 14 meters lengde og 2,5 meters bredde av sydsiden av elva. Elva har her steinbunn og er 10-20 cm dyp . Løvtrær dekker nesten hele elva. Vanntemperaturen var 10,5 grader og vannføringen var 0,023 m<sup>3</sup>/sek.

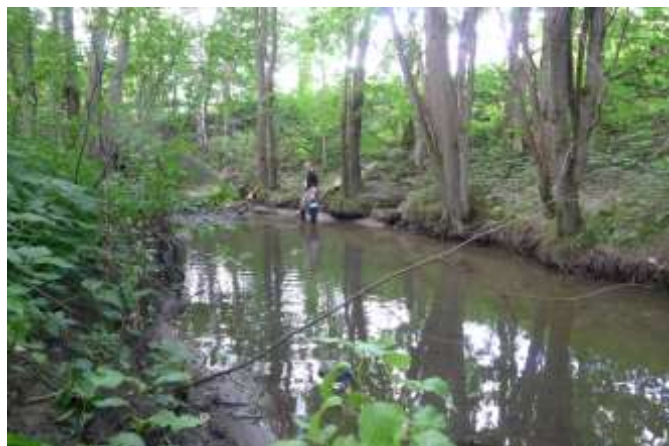
**ved Bergerveien**

Elva flyter her rolig over stort sett leirebunn med noen steiner inne imellom. Elva var her opptil 60 cm dyp og temperaturen var 13 grader og vannføringen var 0,023 m<sup>3</sup>/sek . Elva er her dekket av store løvtrær. Vi avfisket 20 meter av elva i hele elvas bredde. Vi fikk totalt 25 ørreter hvorav 60 % var 0+.

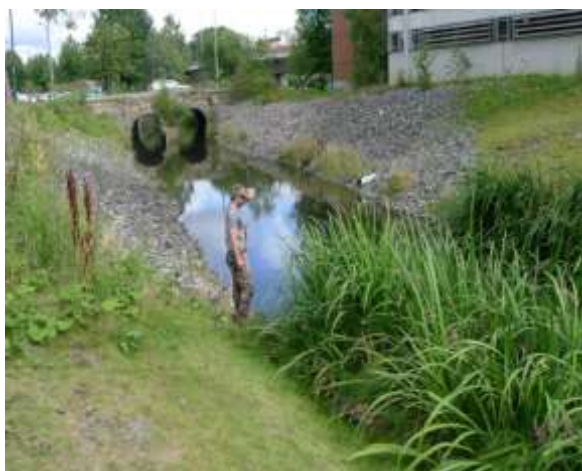
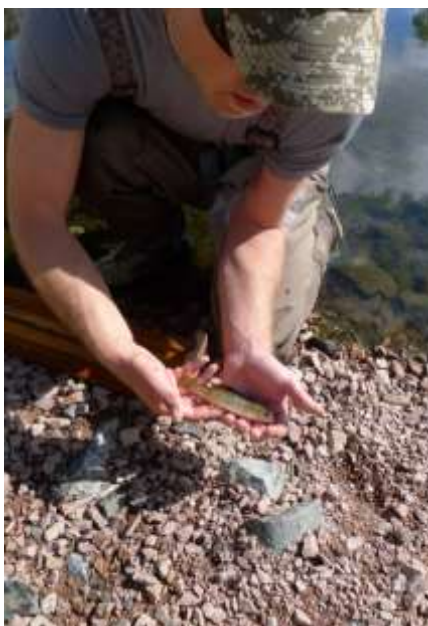
### Asker sentrum (ved Ultra)

Her er Askerelva "konstruert" på nytt i forbindelse med Askerdammen. Bunnen består av mye leire med noe stein og elva er her opptil 90 cm dyp. Nedre del av stasjonen har noe beplantning langs bredden, ellers er det plen og steinfylling. Vanntemperaturen var 12 grader da vi el - fisket den 19/8. Vannføringen var  $0,613 \text{ m}^3 / \text{sek}$ . Vi oppserverte store stimer med ørekyte som gikk ned når de merket oss. På 3.runden "mistet" vi 2 ørreter som stakk ned i Askerdammen. Med så stor dybde avtar virkningen av el - apparatet mye og det blir vanskelig å lamme fisken. Vi el-fisket 18 meter i hele elvas bredde. Ørreten var i fin kondisjon med tanke på at den har så mye ørekyte som konkurrent i matfatet. Asker JFF har drevet med rusefiske etter ørekyte i Askerdammen og det ser det ut som at det fortsatt er behov for.

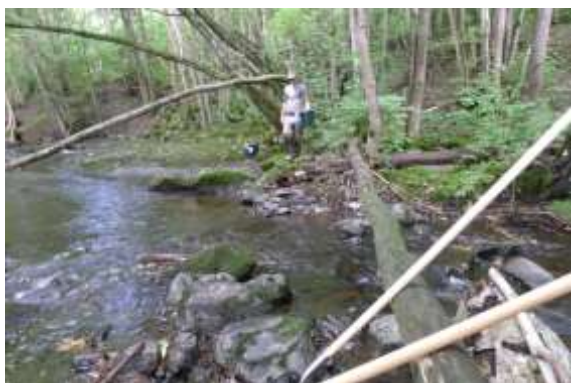
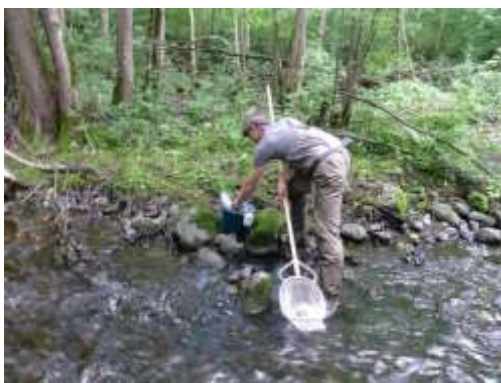
#### Ved Blakstad Hageby

Her er vi nede i den lakseførende delen av Askerelva og vi el-fisket her 18 m Av elva den 19.august. Vanntemperaturen var 13 grader, elva var 10 - 30 cm dyp og bunnen består av stein opptil 30 - 40 cm størrelse. Her fikk vi som ventet mest laks, noe ørret og en ål på 12 cm.

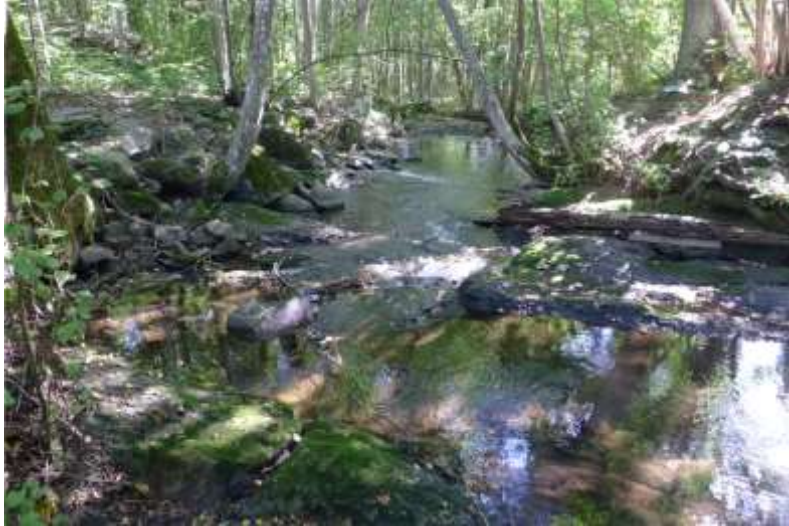
### 3.4.3 Vannforekomst: Askerelva bekkefelt (HUK 2)

Vi el-fisket Hukenbekken den 5.september ca 200 meter på oversiden av brua i Hogstadveien. Vanntemperaturen var 15,5 grader. Det var steinbunn, med noe svaberg . Bekken går her gjennom løvskog. Vi avfisket 20 meter av bekken og fikk bra med ørret i fin kondisjon, noe ørekyte og kreps.

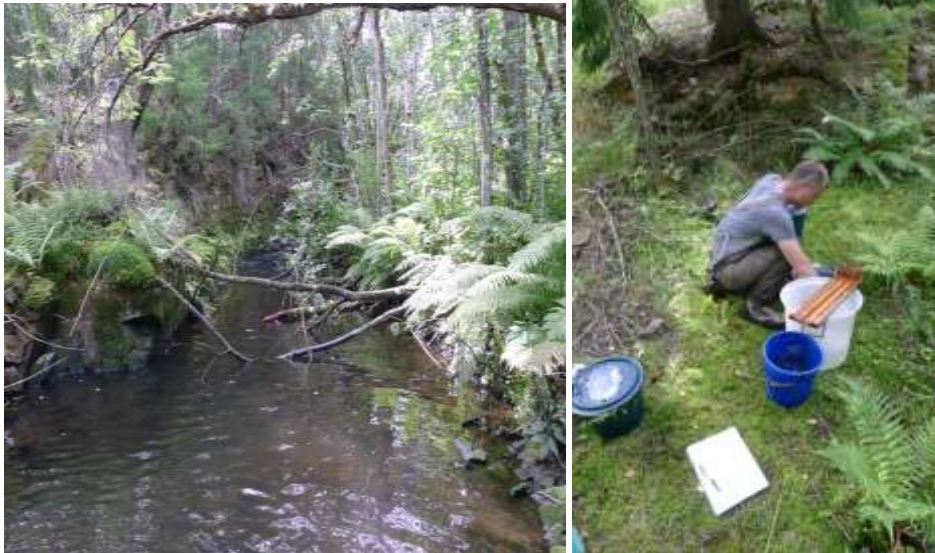
#### Grobruelva (GRO 1)

Denne stasjonen ligger i Grobruelva 100 meter nedstrøms bro Ulvenveien. Vi avfisket her 22 meter i hele elva den 20.august. Vanntemperaturen var 12,5 grader og elva hadde steinbunn med rolige kulper og noe stryk. Dybden varierte mellom 20 og 70 cm. Dette området har Asker JFF brukt til stamfiske i mange år, så vi var godt kjent her. Dette er den mest brukte gyteelva til ørreten fra Ulvenvannet og som ventet var det en del ørret her i tillegg til ei stingsild.

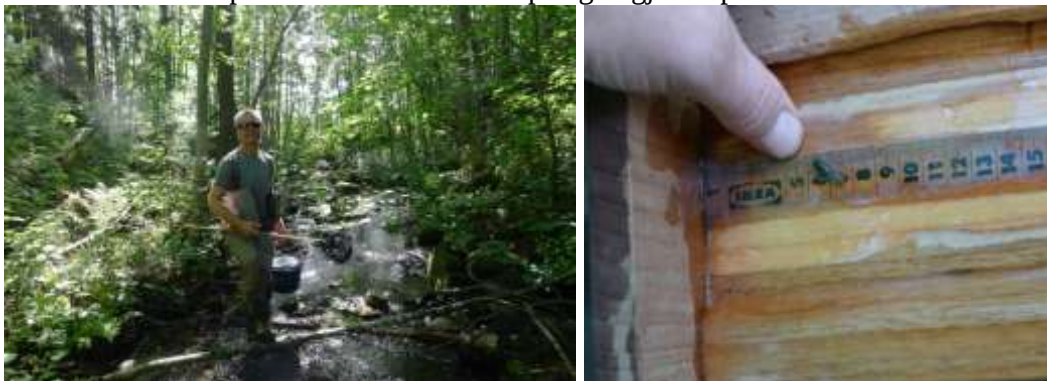
### Padderudbekken (LI 1)

Denne stasjonen kunne godt ha vært en del av en gytebekk for Ulvenvannet , men av en eller annen grunn fantes det ikke ørret her. Vi var her 21.august og el-fisket 26 meter av bekk.

Det var veldig liten vannføring og vanntemperaturen var 13 grader. Bunnen består av en god blanding av stein, grus og leire ispedd en masse søppel og mye kvist og trær.

Det eneste vi fikk på dette el-fisket var kreps og ei gjedde på 11 cm.

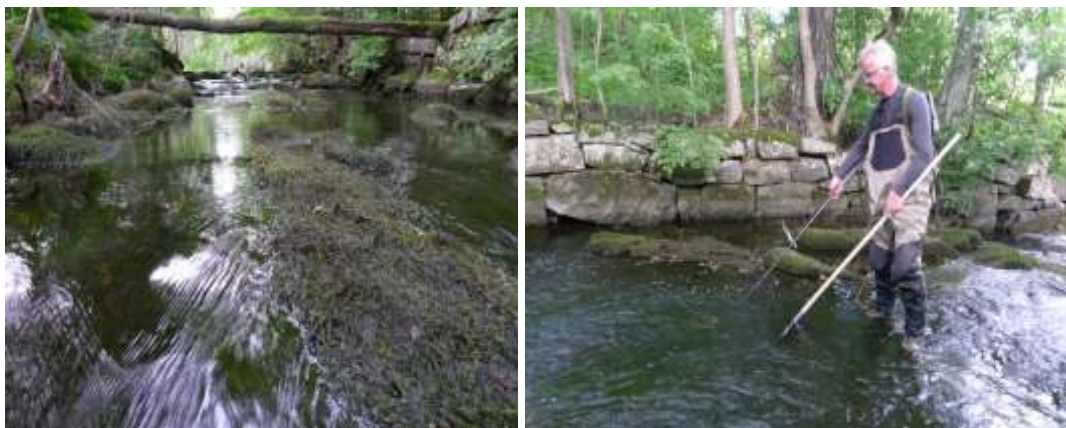
### ÅRO 5

Denne stasjonen var rett på nedsiden av utløpet fra Verkensvannet. Vi var her den 20.august.

Vanntemperaturen var 17 grader og vi fisket 22 meter av elva. Bunnen bestod av stein og noe fjell mye begrodd med "langhåret mose" som ga ypperlig skjul til både ørret og kreps. Dybden var 10 - 40 cm.

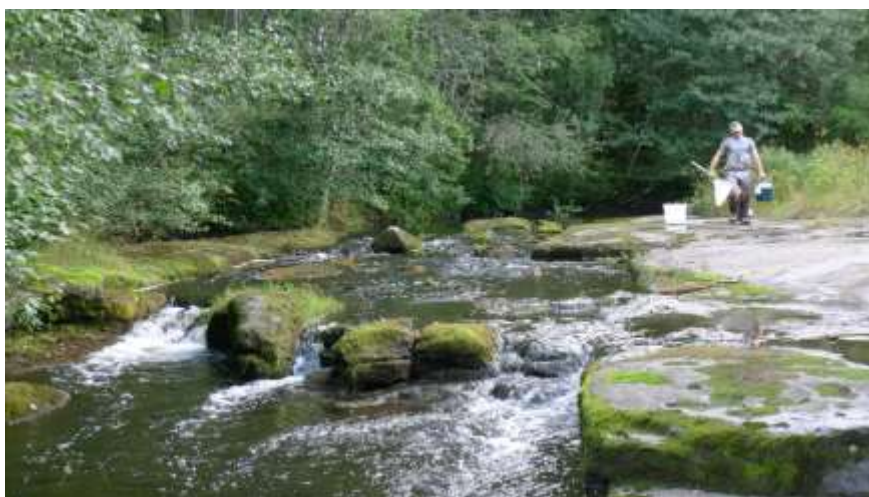
#### ÅRO 4

Denne stasjonen, rett på oversiden av broa hvor Heggedalsveien krysser elva, hadde fjellgrunn med noe stein og sandbunn. Det var en del mose på bunnen hvor fisken skulte seg. Vanntemperaturen var 13 grader.

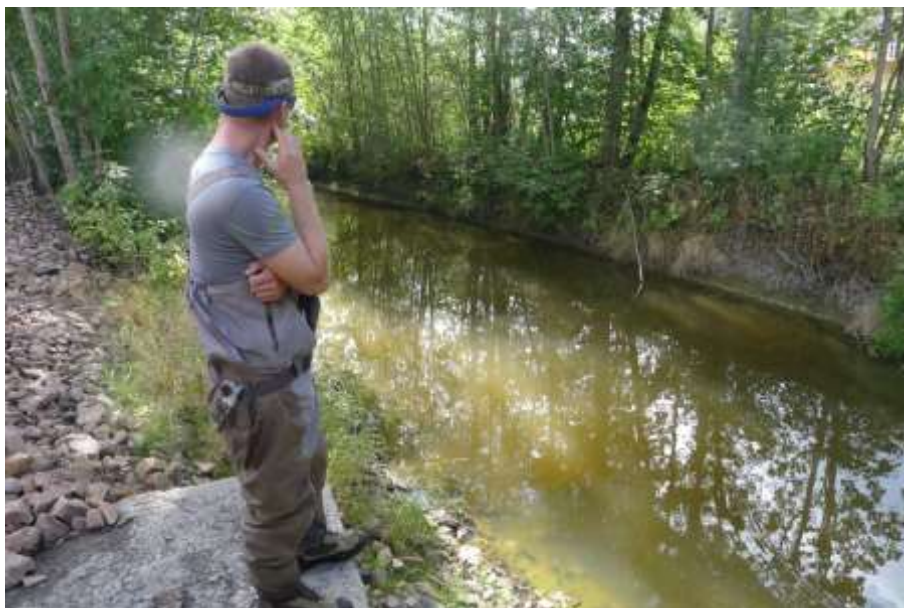
##### SKI 1

Denne stasjonen var det ikke mulig å foreta noe el-fiske på nå pga store arbeider som pågår i forbindelse med storarbeide rundt ny Heggedal stasjon. Elva var dessuten helt grå, med sikt på ca. 10cm. Oppserverte mye fisk i vannflaten, sannsynligvis mort, men jeg er redd at elva også er for dyp her til å el-fiskes.

SKI 1 – ved Heggedal stasjon: Elva var helt grå, med sikt på ca. 10cm. Dårlig sikt og dyp elv med leirbunn. Ikke mulig å elfiske.

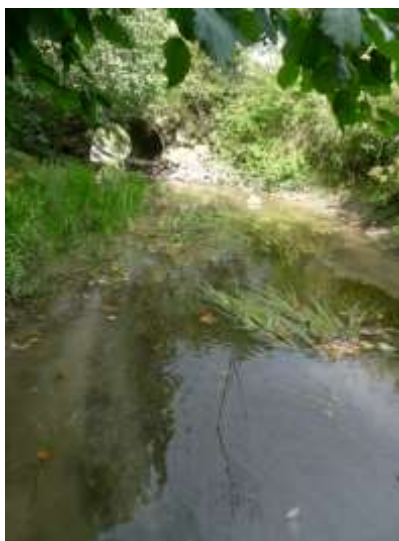
### SKI 2

Denne stasjonen ligger på oversiden av bro Underlandsveien over Hegga.

Vi prøvde å el-fiske her, men det var umulig. For det første var vannet så grått at det knapt var 10 cm sikt. Vi fisket 12 meter av elva men det var ikke mulig å se noe både pga generell dårlig sikt i vannet, men også pga kraftige bunnvekster. I tillegg var det bare leirebunn slik at all sikt forsvant bak oss. Vi oppsørverte en fisk, som kan ha vært ei gjedde på ca. 15cm. Vanntemperaturen var 13,5 grader. Dybden var 10 - 40 cm.

SKI 2 - ligger på oversiden av bro på Underlandsveien over elva: Grått og grumsete vann med knapt 10 cm sikt. Leirebunn med kraftige bunnvekster. Dybden var 10 - 40 cm. Ikke mulig å elfiske

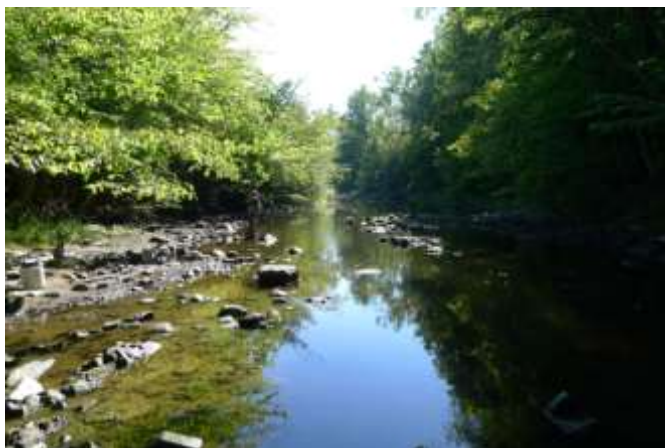
#### ÅRO 1

Denne stasjonen lå nede i Åros sentrum og var også i flomålet. Vi el-fisket 18 meter av østre bredde. Vanntemperaturen var 14 grader og dybden varierte mellom 10 - 50 cm. Elva var full av søppel, men veldig lite fisk. Det eneste vi fikk var ørekyte og en kutling.

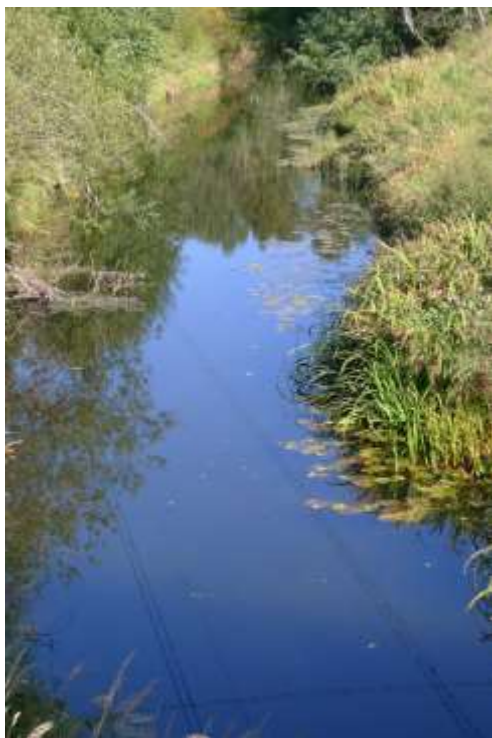
Her er den opprinnelige stasjon ÅRO 2 som vi ikke fisket pga beskaffenheten på elva her. Denne ligger ca. 300 meter ovenfor der hvor vi fisket.

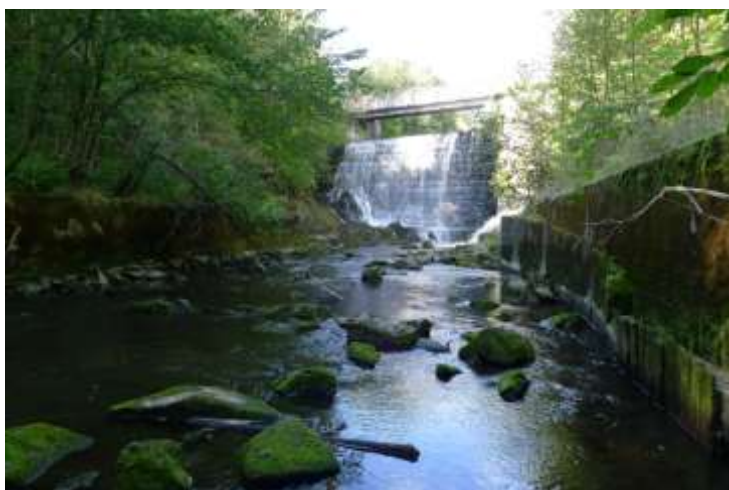
### ÅRO 3

Denne stasjonen, rett under Kistefosdammen , var så full av søppel at det var vanskelig å gå i elva og like vanskelig å komme seg ned over/rundt all søpla. Vi var her 2. september, vanntemperaturen var 15 grader. Det var steinbunn og vannet var noe grått sannsynligvis fra Skithegga. Her fikk vi kun 3 ørekyter.

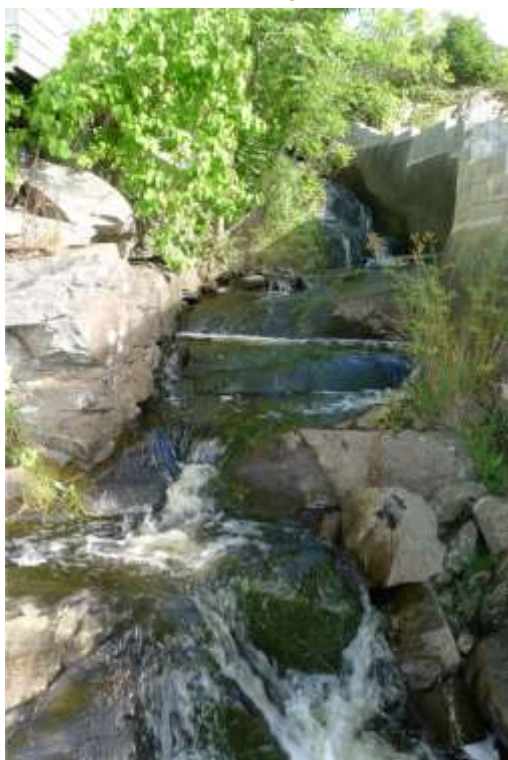
##### BLE 1

Denne stasjonen ligger ca 160 meter i luftlinje opp fra sjøen og 35 meter over sjøen. Det er her så bratt at det kan ikke komme opp noe fisk. Bekken er mange steder her lagt i "kanaler" for å hindre den å ødelegge alle eiendommene den går gjennom.

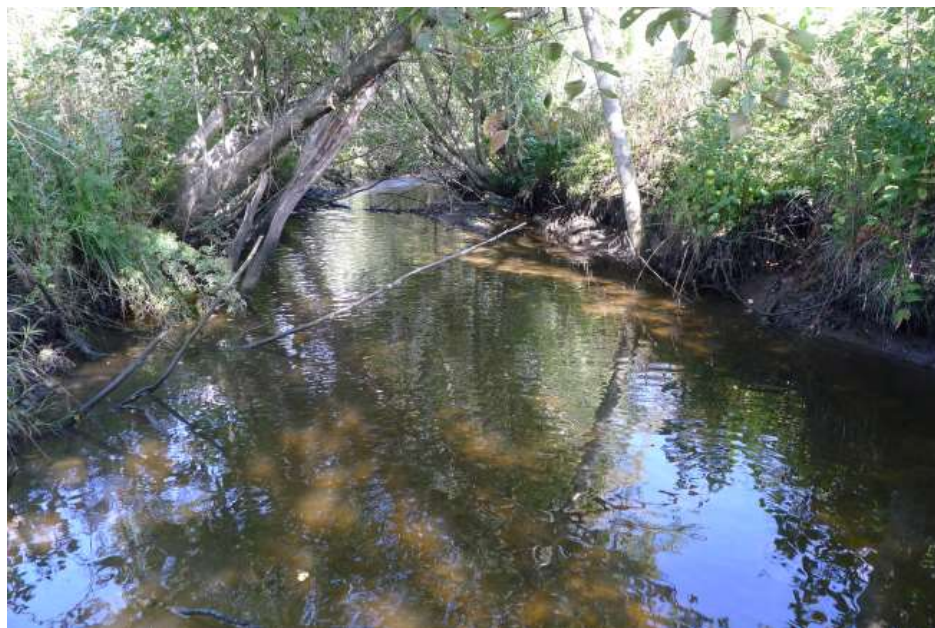
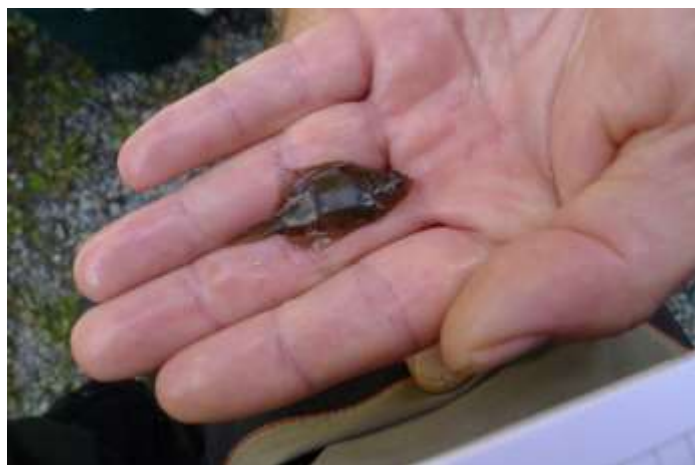
Bilder fra Hallangen

Denne bekken, Havsjødalsbekken , lå veldig nære flomålet skulle det vise seg. Da vi begynte å fiske fikk vi kutling, flyndre, krabber og reker (mysis ?). Bekken rant stille og rolig, det var løvtrær på begge sider og bunnen var en blanding av leire og stein. Vi var her den 25.august og vanntemperaturen var 13 grader. Vi

el-fisket 26 meter av bekken og fikk 30 kutlinger, 12 flyndrer, 2 strandkrabber og anslagsvis 4 - 500 reker. Rekene var for små til at vi var i stand til å telle disse.

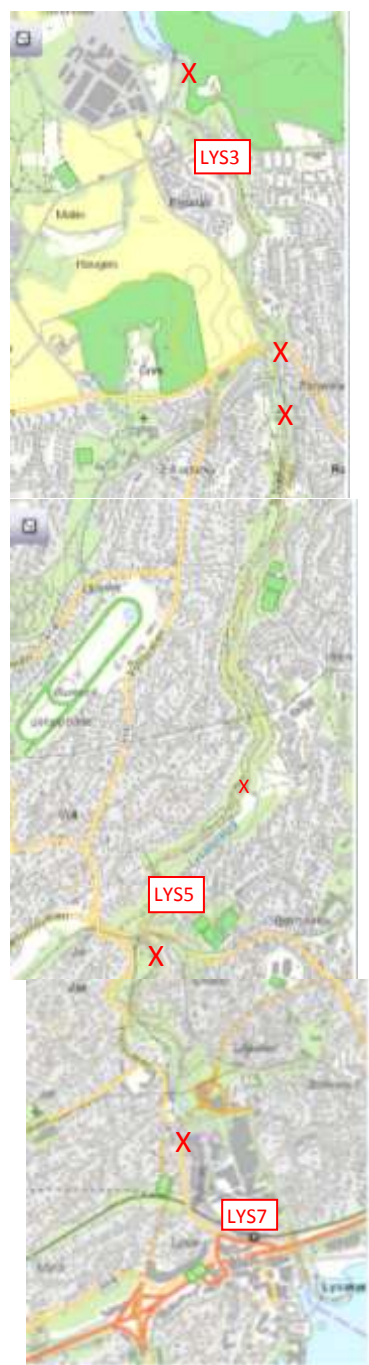
LYS 3 – Lysakerelva ved Fossum bruk:

X = fiskevandringshinder

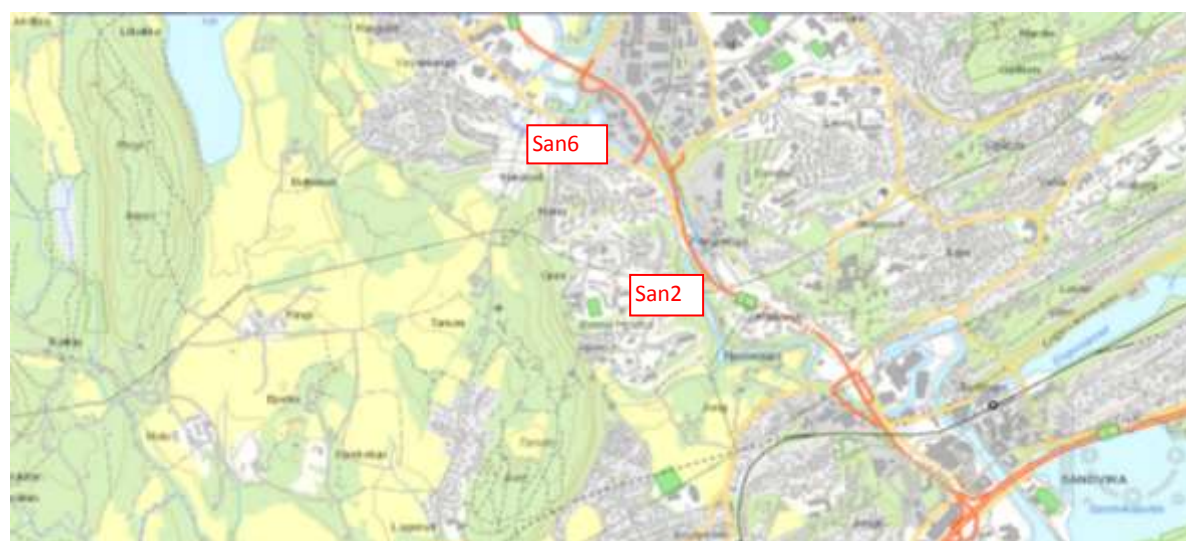
#### SAN 6:

Her ble det elfisket på en strekning 22 x 2 meter i elva. Elva hadde fin steinbunn med stein opptil 80 - 90 cm. 141 ung laksefisk/100m<sup>2</sup>

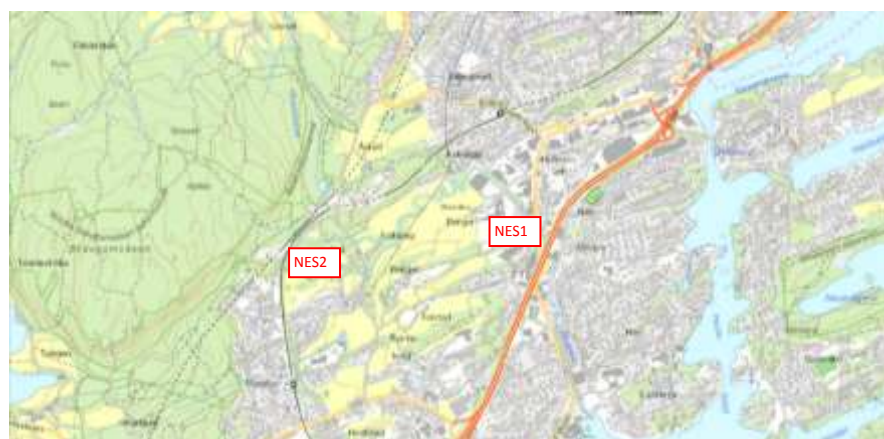
#### NES2 - Neselva ved Skustad:

Stort sett leirebunn med noen steiner inne imellom. Elva var her opptil 60 cm dyp, og vannføringen var 0,023 m<sup>3</sup>/sek. Langs elva er det store løvtrær 251 ung laksefisk/100m<sup>2</sup>

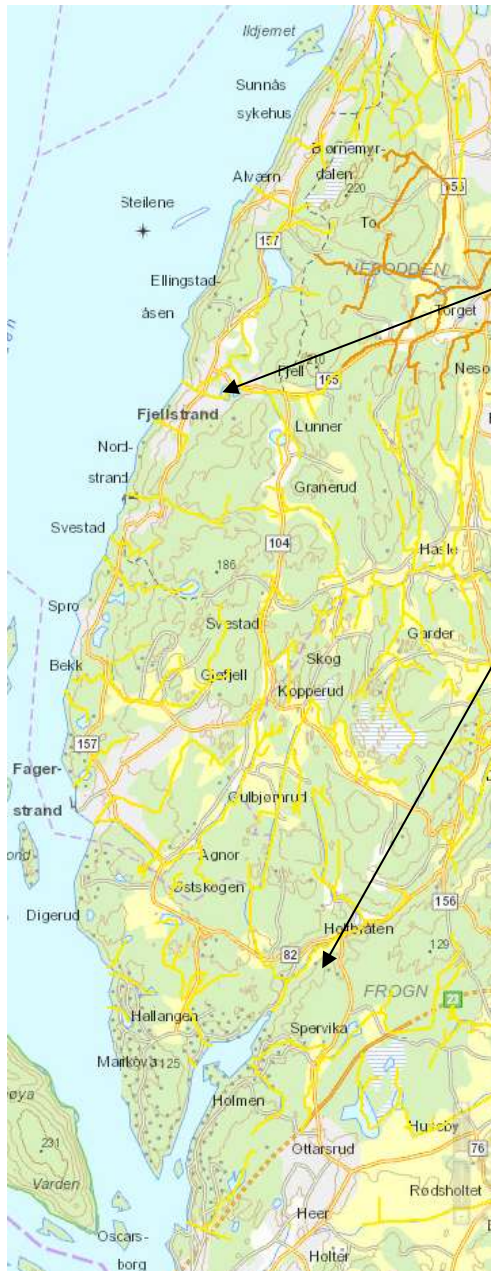
Kartet er hentet fra databasen vann-nett: Alle vannforekomstene som renner til Oslofjorden er i moderat miljøtilstand og har derfor gul farge på kartet. Siden alle veier også har gul/orange farge, blir vannforekomstene lite synlige.
