Kartlegging av sjøørretvassdrag 2020

Vannområde Indre Oslofjord Vest

Mars 2021

Dato: 03.03.2021, revidert 13.03.2021	Rapportnr.: 01 - 03 - 2021
Rapportnavn: Kartlegging av sjøørretvassdrag 2020 - Vannområde Indre Oslofjord Vest	
Oppdragsgiver: Bærum kommune	
Forfattere: Jonathan E. Colman, Odin Kirkemoen, Nora Colman, Mikkel Næss og Thrond Haugen	
Faglig kvalitetssikring: Ole Tobias Rannestad	
Prosjektleder: Jonathan E. Colman	E-post: jonathan.colman@naturrestaurering.no

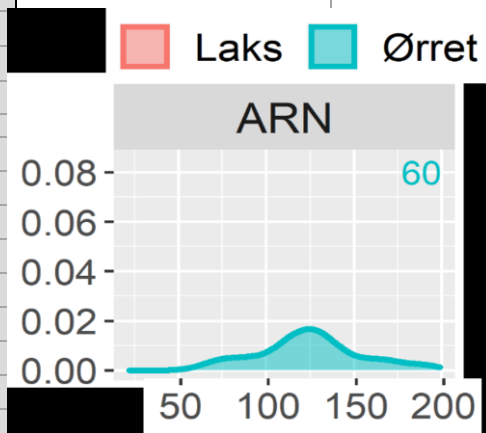
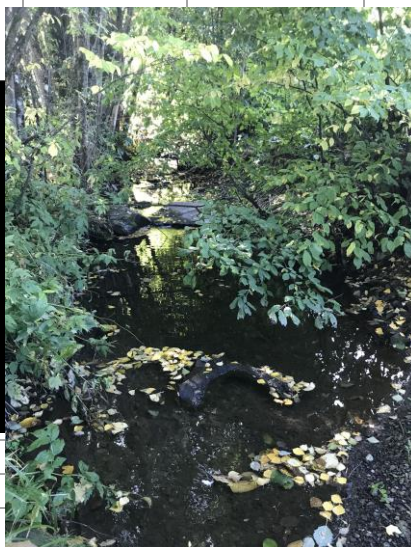
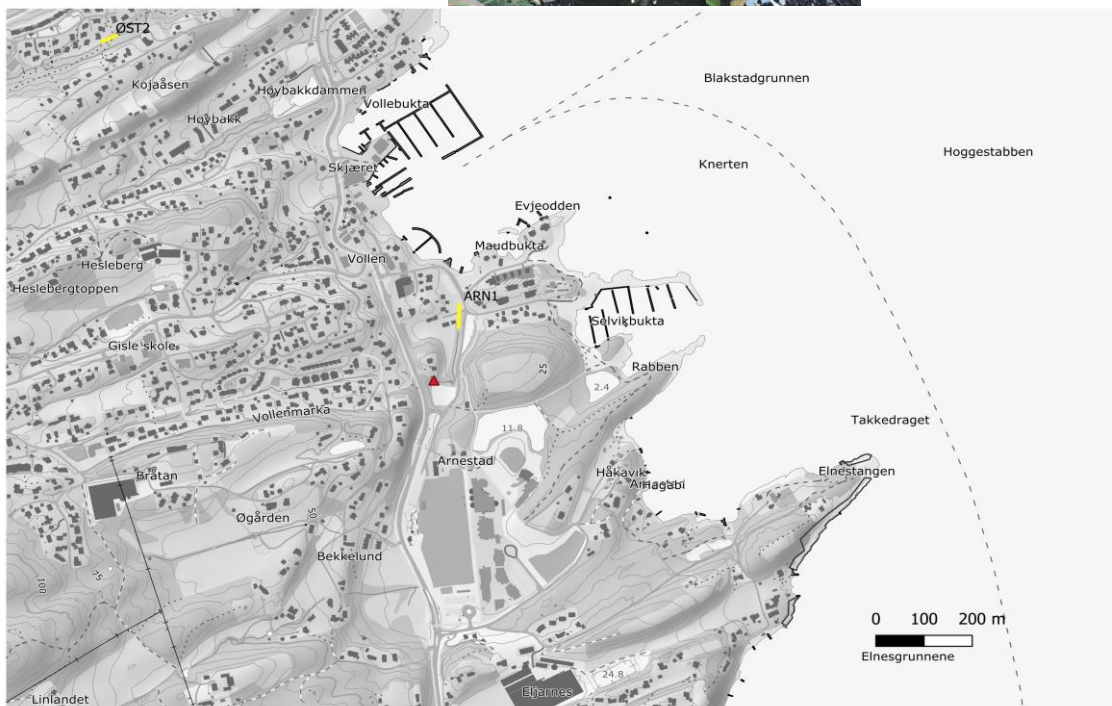
Arnestadbekken - ARN1

Beskrivelse:	Vandringshinder:	Arter funnet:	Forbedringstiltak
<p>Elfisket på anadrom strekning, fikk kun ørret. Vandringshinder er en høy menneskeskapt kulvert noe oppstrøms stasjonen.</p> <p>Menneskeskapte kulper nedstrøms stasjonen som fungerer som fisketrapp. Mye finsedimenter, en del leire på bunnen. Menneskeskapte kulper/trapper. Mye skjul i form av trær og busker. Få 0+, 1+ og eldre fisk dominerte.</p>	<p>UTM32 583460 6630610</p>	<p>Ørret</p>	<p>Vurdere vandringshinder mer nøye. Bygge opp under kulvert slik at fisk kan passere. Vudere fjerning av rist.</p>

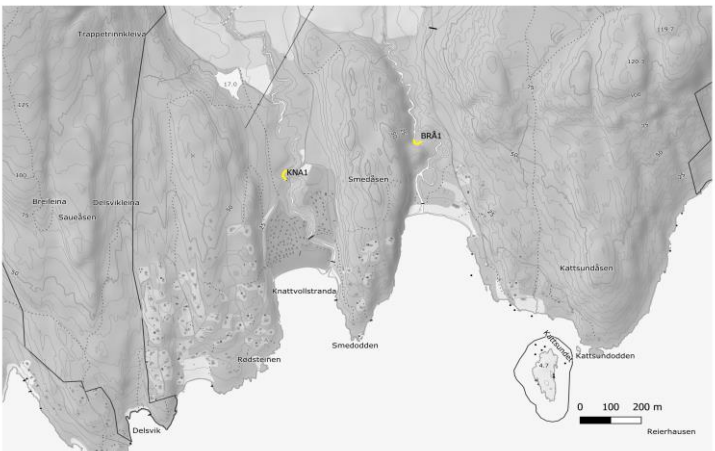
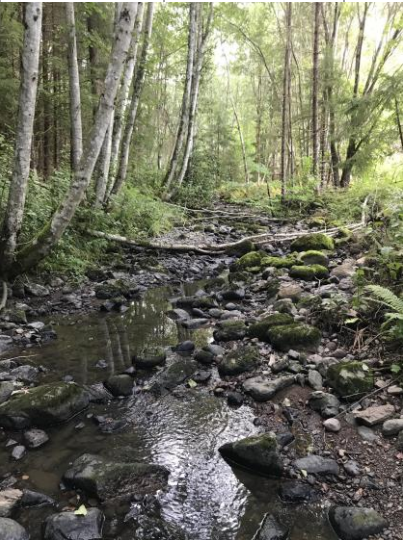
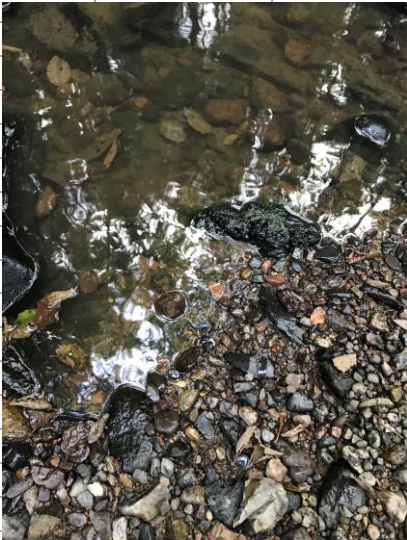
Bråtenbekken - BRÅ1

Beskrivelse: Fisk observert langt opp i bekken. Elfisket på anadrom strekning. Kraftig dominans av 0+, ingen eldre enn 1+. En del alger og mose.	Vandringshinder: Gikk langt uten å finne vandringshinder	Arter funnet: Ørret	Forbedringstiltak Ingen åpenbare	Laks Ørret

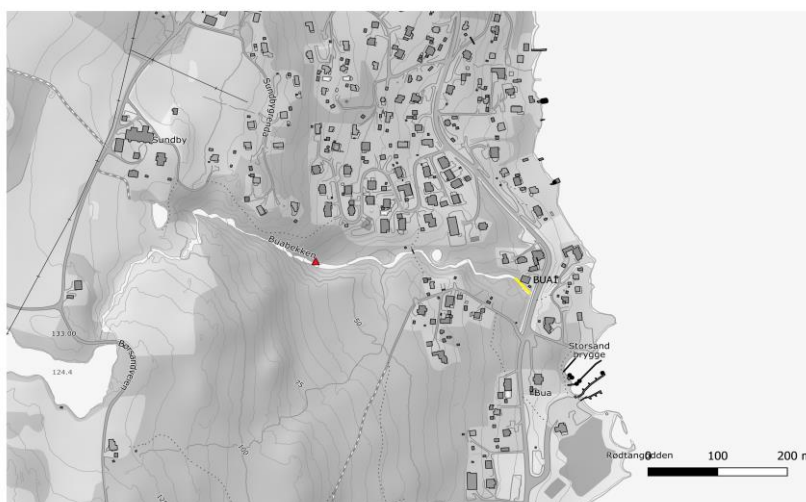
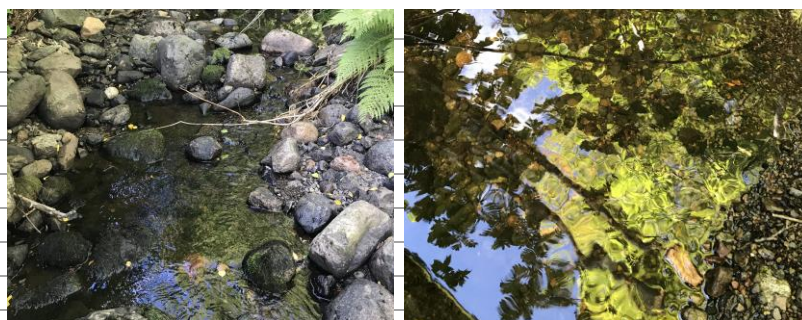
Buabekken - BUA1

Beskrivelse:	Vandringshinder:	Arter funnet:	Forbedringstiltak	
Veldig flott bekk. Observerte mye fisk oppover fra havet, forbi begge kulverter og videre opp til vandringshinder. Lite finsedimenter. En del mose	Trolig naturlig vandringshinder, kan kanskje passere på høy vannføring. 590109 6612875	Ørret	Ingen åpenbare

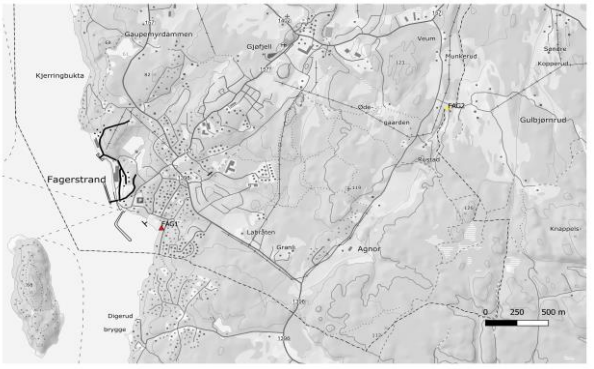
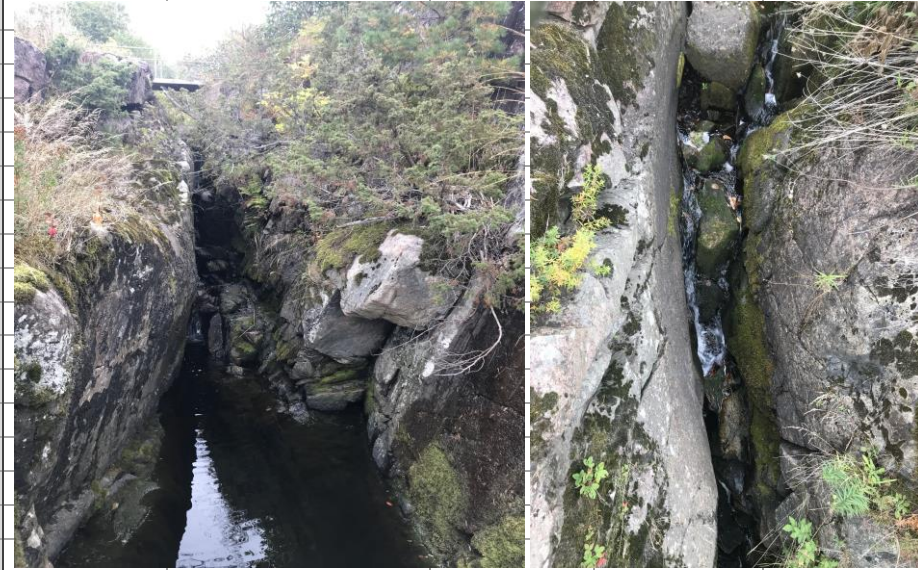
Fagerstrandbekken - FAG1

Beskrivelse:	Vandringshinder UTM32:	Arter funnet:	Forbedringstiltak		
	<p>Naturlig vandringshinder rett ved sjøen. Videre over var det bare bratt berg. Ingen finsedimenter, men en del mose.</p>	<p>Naturlig vandringshinder 589518 6622679</p>	<p>Ingen</p>	<p>Ikke aktuelt mtp anadrom fisk</p>

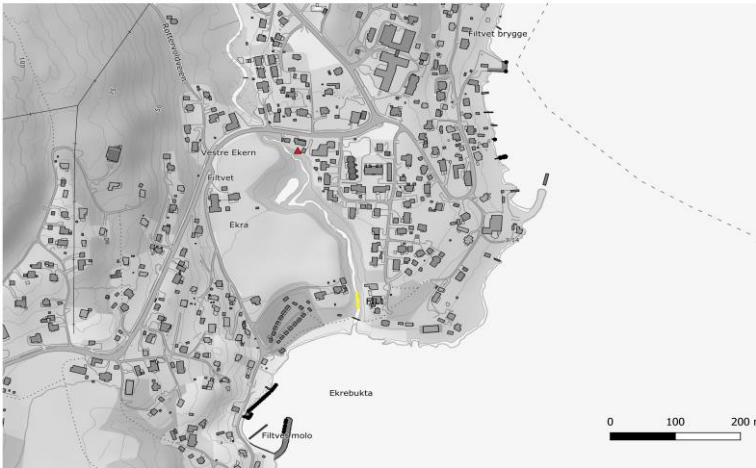
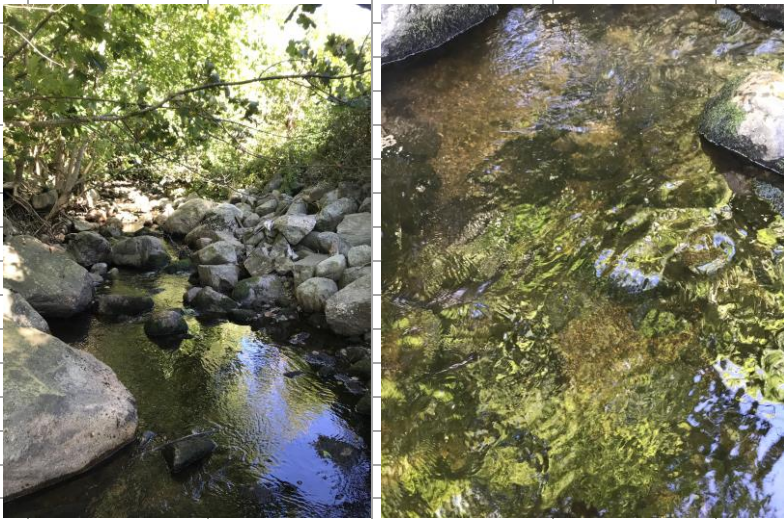
Filtvedtelva - FIL1

<p>Beskrivelse:</p>	<p>Vandringshinder UTM32:</p>	<p>Arter funnet:</p>	<p>Forbedringstiltak</p>	<p>■ Laks ■ Ørret</p>
	<p>Veldig fin bekk. Oppstrøms blir det litt færre store steiner, men mer gytegrus. Generelt ganske likt oppover hele elven. Dominans av 1+ ørret, men også noen 0+ og eldre. Få laks 0+, noe mer 1+.</p>	<p>Noe usikkert om fisk kommer seg forbi naturlig vandringshinder på høy vannføring 591052 6604888</p>	<p>Ørret, laks og 1 skrubbe</p>	<p>Ingen åpenbare</p>

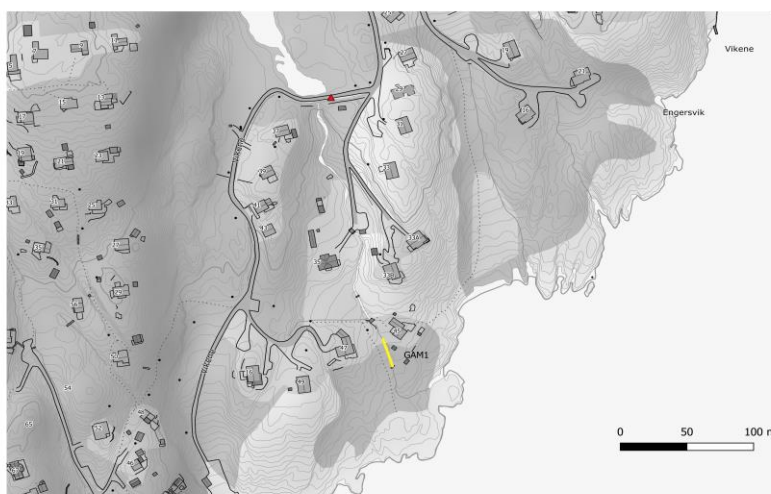
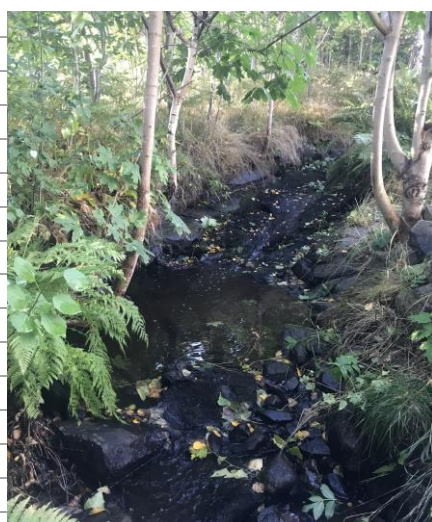
Gammelvikenebekken - GAM1

Beskrivelse:	Vandringshinder UTM32:	Arter funnet:	Forbedringstiltak	<div style="display: flex; justify-content: space-around;"> ■ Laks ■ Ørret </div>
Elfisket på anadrom strekning. Dominans av 0+. Bekken blir smalere opp til vandringshinder. Veldig mye overhengende vegetasjon. Mye finsedimenter, noe mose.	Menneskeskapt demning. 590337 6603732	Ørret	Rive demning/lage vandringsvei for fisk. Bør undersøkes nærmere før tiltak.

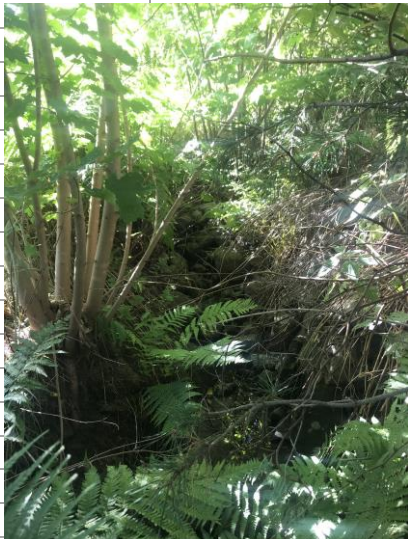
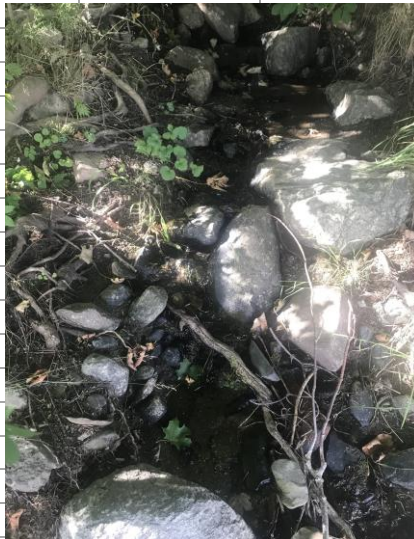
Grønsandbekken - GRØ1

Beskrivelse:	Vandringshinder UTM32	Arter funnet:	Forbedringstiltak	
	Veldig lite vann, nesten helt uttørket.	Ikke direkte vandringshinder, men ble lagt i et 15-20 cm tykt rør. 590326 6613598	Ingen	Øke vannføring gjennom året

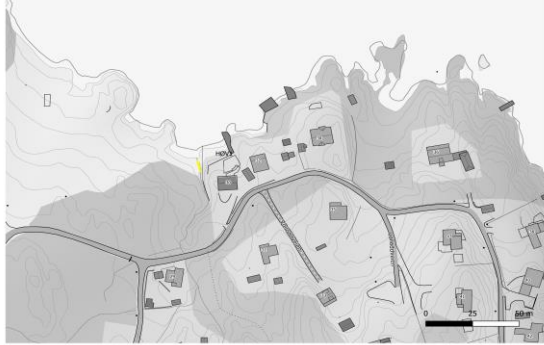
Høvikbekken - HØV1

HØV (Bilde 1): Helt uttørket. Ingen tegn til fisk, og tror ikke noen tiltak vil endre på det uten betydelig mer vann i bekken.

Beskrivelse:	Vandringshinder UTM32:	Arter funnet:	Forbedringstiltak				
	Helt uttørket. Det ligger en kulvert litt opp fra havet, den var også helt uttørket, og lå ganske høyt over bakken.	Vandringshinder usikkert, men bekk var uttørket.	Ingen	Sikre vanntilførsel?

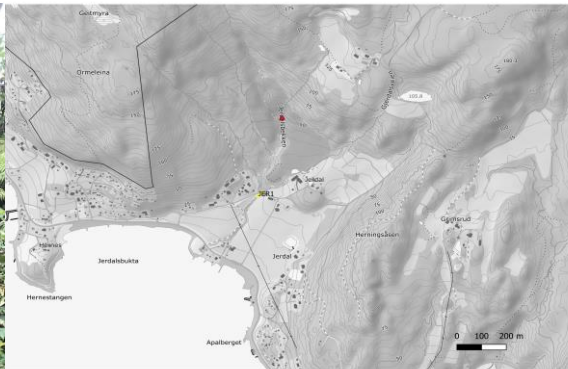
Jerdalsbekken - JER1

Beskrivelse:	Vandringshinder UTM32: Menneskeskapt kulvert. 579574 6618417	Arter funnet:	Ørret	Forbedringstiltak	Fjerne kulvert, godt habitat oppstrøms vandringshinder.	
--------------	--	---------------	-------	-------------------	---	--

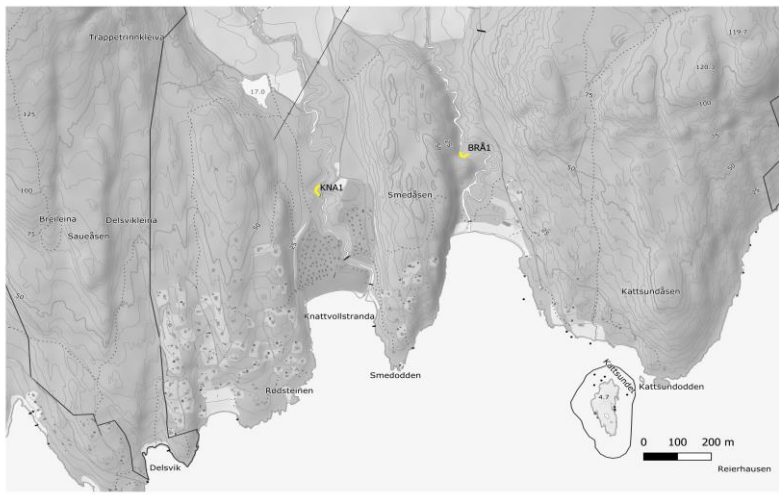
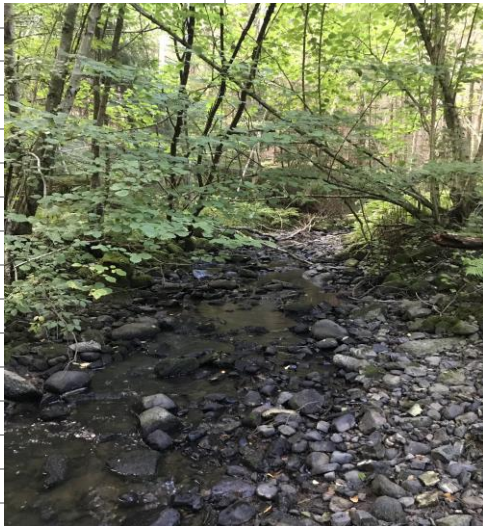
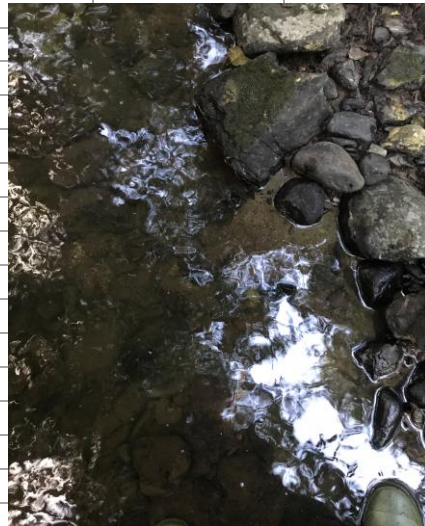
Knatvollbekken - KNA1

Beskrivelse:	Vandringshinder UTM32:	Arter funnet:	Forbedringstiltak	<div style="display: flex; justify-content: space-between;"> ■ Laks ■ Ørret </div>
Mye finsedimenter og lav vannhastighet. Preg av kanalisering og en del avrenning. Litt mose noen steder. Lite gytegrus. Dominans av 0+, men også en del 1+.	Fant ikke vandringshinder.	Ørret	Forbedre kantsoner, redusere avrenning. Tilføre gytegrus. Tilrettelegge for at bekken kan bevege seg friere i bredden (unngå kanalisering)

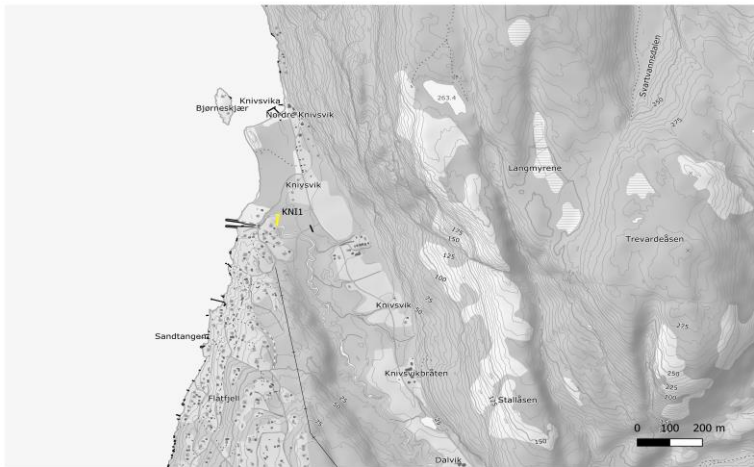
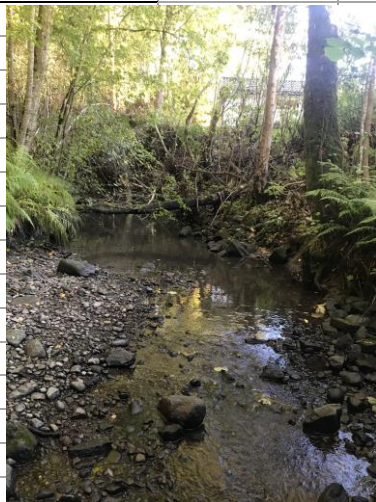
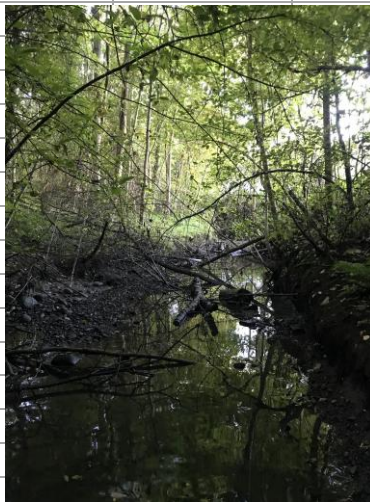
Knivsvikbekken - KNI1

Beskrivelse:	Vandringshinder UTM32:	Arter funnet:	Forbedringstiltak	<div style="display: flex; justify-content: space-around;"> ■ Laks ■ Ørret </div>
Elfisket nærme havet, mulig innslag av saltvann. Veldig mye finsedimenter. Veldig stillestående vann. Mye død ved i vannet.	Fant ikke vandringshinder, men vi kjørte et stykke opp bekken og tok et støt på 1x1m med elfiskeapparatet, fikk 2 små ørret. N 59°34.119 E 010°27.066	Ørret, 1 stangsild, 4 skrubber	Ingen åpenbare

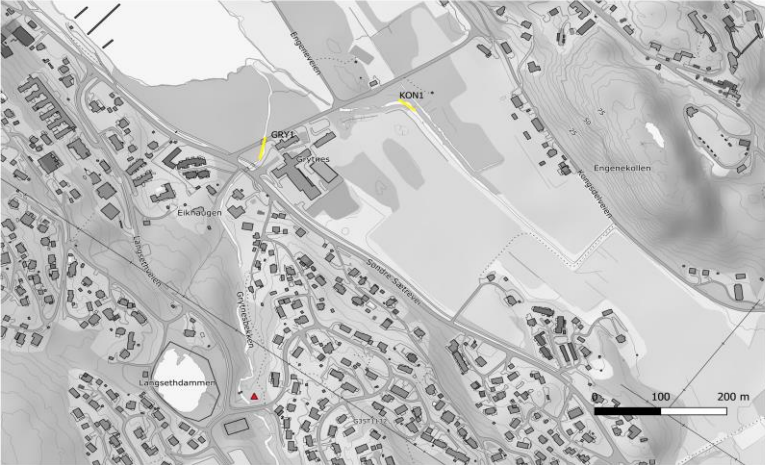
Kongsdelenebekken - KON1

Beskrivelse:	Vandringshinder	Arter funnet:	Forbedringstiltak		
	<p>Stillestående bekk i enden av et jorde. Mye høyt siv. Veldig mye leire, både i vannet og på bunnen. Kanalisert på grunn av jordbruk. Kanalen tok bare slutt et lite stykke inn. (Ville ikke kalt dette en bekk)</p>	<p>Fant ikke vandringshinder.</p>	<p>Ingen</p>	<p>Problematisk mtp. mengden landbruk rundt. Forbedre kantsoner og avrenning. Begrense kanalisering. Trolig også for stillestående vann til å karakteriseres som en sjørretbekk.</p>

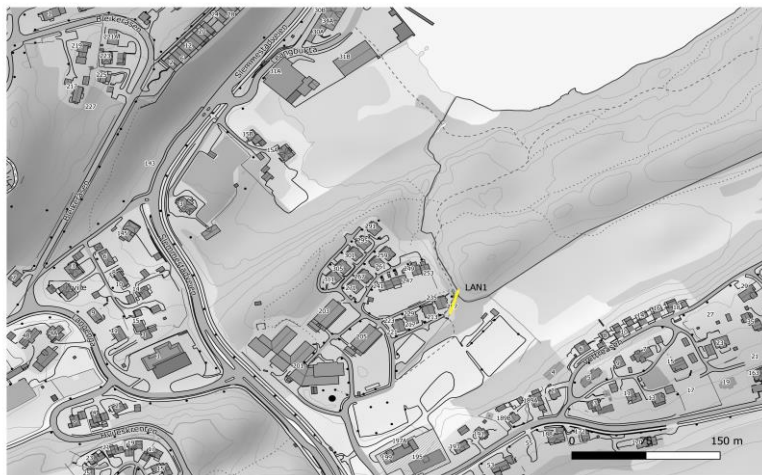
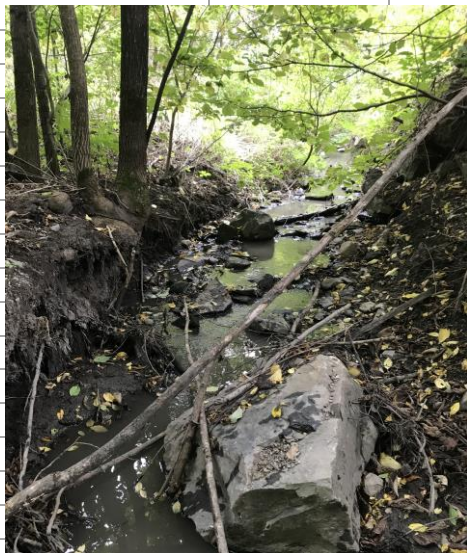
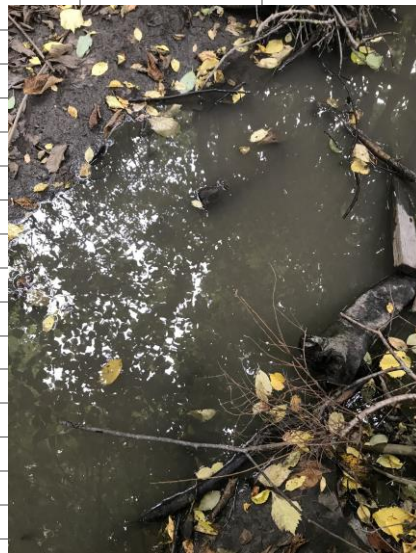
Langengabekken - LAN1

Beskrivelse:	Vandringshinder UTM32:	Arter funnet:	Forbedringstiltak
Veldig mye finsedimenter. Smal bekk med lite vann. Nedstrøms der vi elfisket var det nesten tørket ut.	Menneskeskapt kulvert langt opp i bekken.	Ingen	Utbedrings av kulvert gir lite gevinst uten å forbedre forholdene lengre ned i bekken. Avrenningsproblematikk og dårlig substrat.

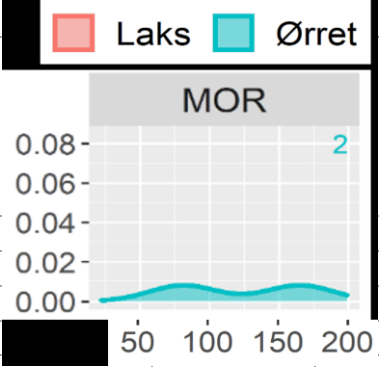
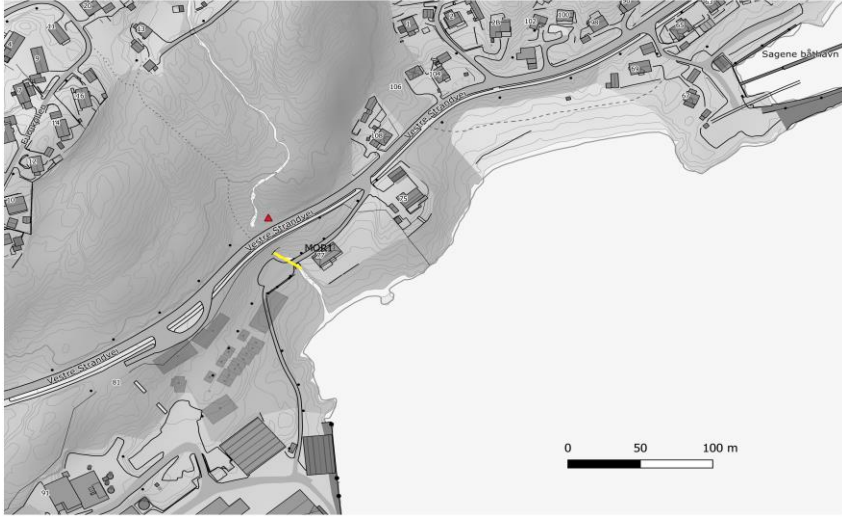
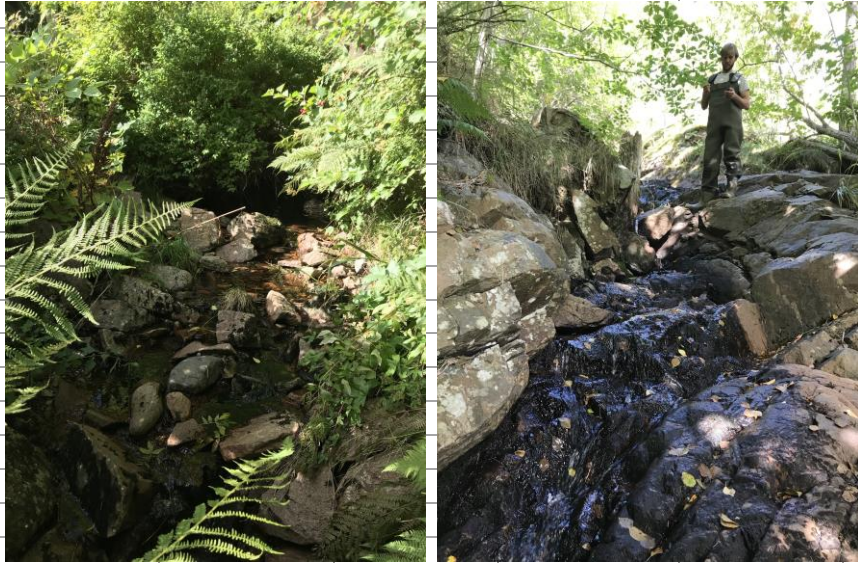
Morskogbekken - MOR1

<p>Veldig mye berg. Ganske bratt. Lite alger og finsedimenter. Litt mose. To kulverter, hvor vi elfisket mellom de. Lite fisk!</p>	<p>Naturlig vandringshinder i form av en foss 586906 6600679</p>	<p>Ørret</p>	<p>Igjen åpenbare. Kort strekning fram til naturlig vandringshinder.</p>

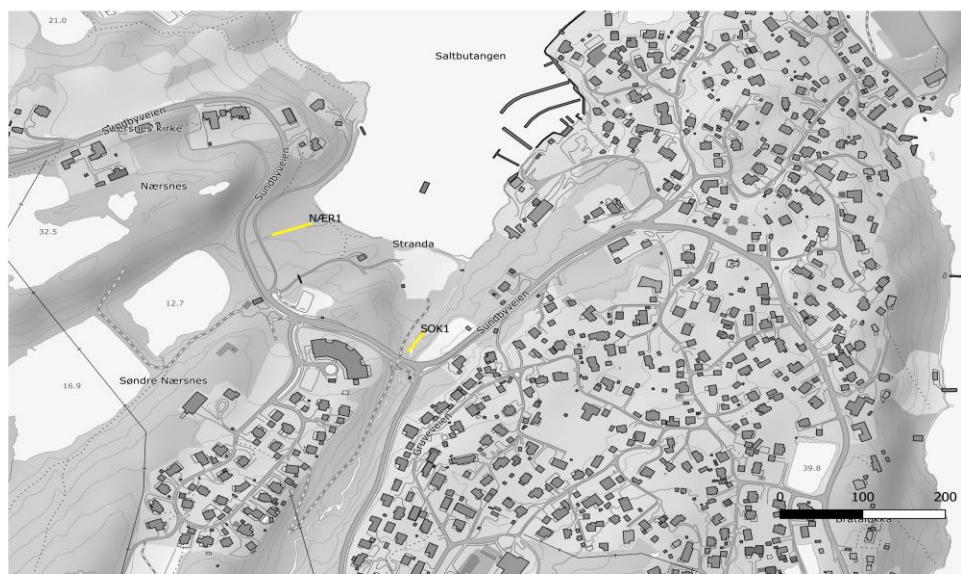
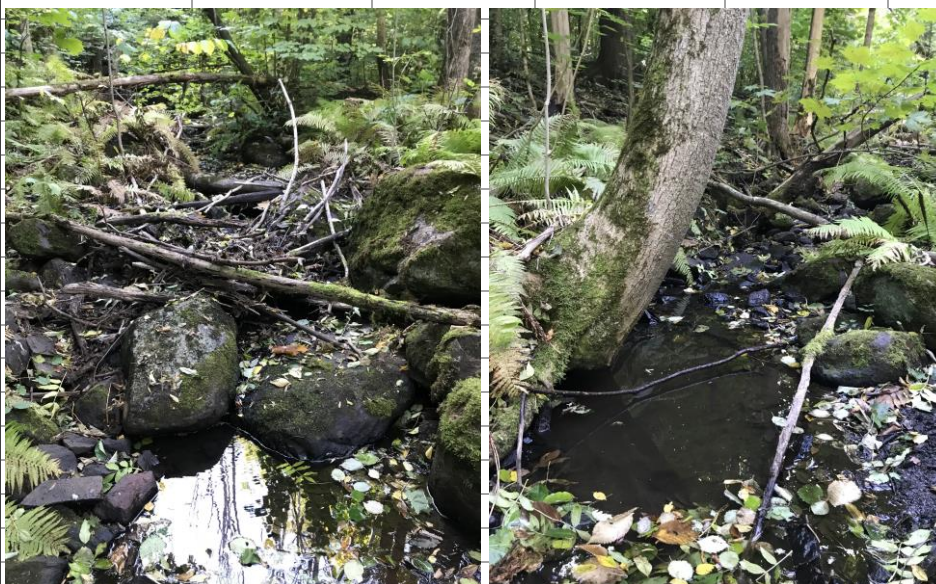
Nærnesbekken - NÆR1

<p>Beskrivelse: Veldig lite vann. Mye finsedimenter. Mye død ved. Mye større stein, bra med skjul. Dominanse av 0+ ørret, få eldre individ.</p>	<p>Vandringshinder: Vandringshinder usikkert. Kulvert, men fisk kommer seg trolig forbi på høy vannføring.</p>	<p>Arter funnet: Ørret, stingsild</p>	<p>Forbedringstiltak Forbedre kulvert gjennom vei.</p>	<p>Laks Ørret</p>

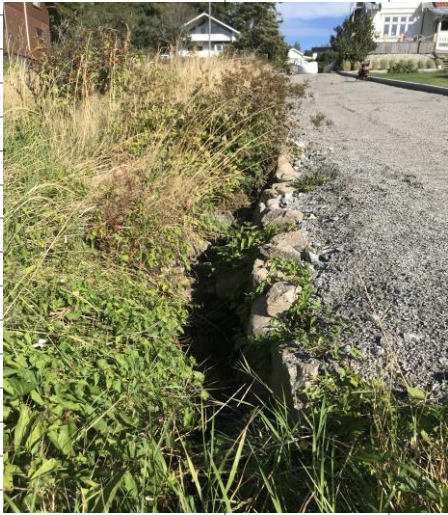
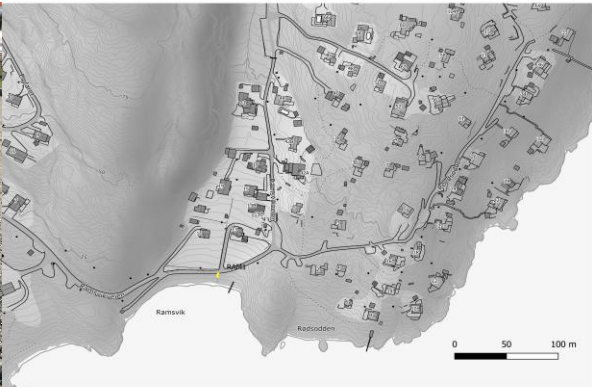
Ramsvikbekken - RAM1

Forbedringstiltak
Beskrivelse:					Med så lav vannføring er det vanskelig å forbedre bekken. Ellers forbedre kantsone og forbedre kanalisering langs vei.
Nesten helt uttørket. Helt nede ved havet er det en kulvert uten kontakt med vann. Bredden er 40 cm. Den slutter ca 100 meter lenger oppe. Vi eifisket ikke. Lokalkjente fortalte at bekken nesten alltid er tørt.					
		Stryk:			
Vanndybde: 3-5 cm	Morfologi:		2 Start		589587 6602559
	Substrat:		2		
	Kantsone:		1

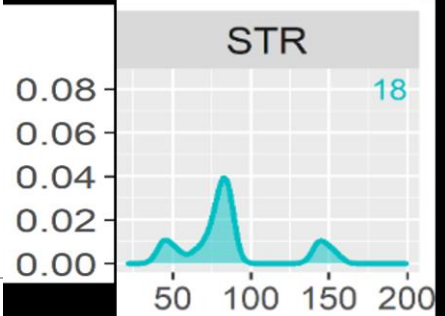
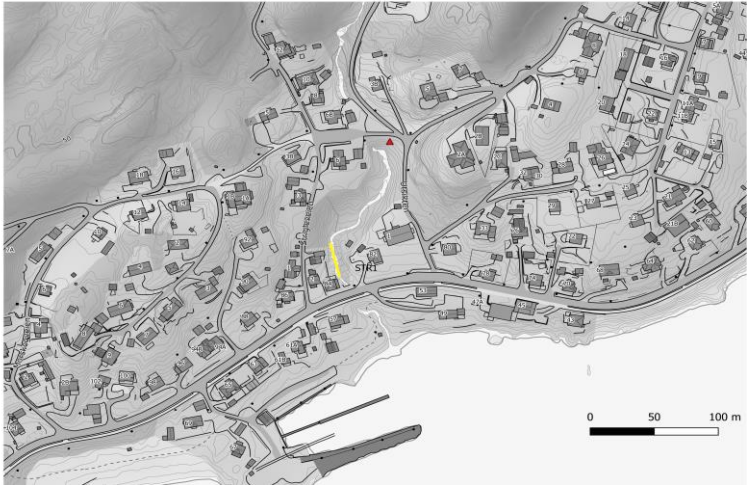
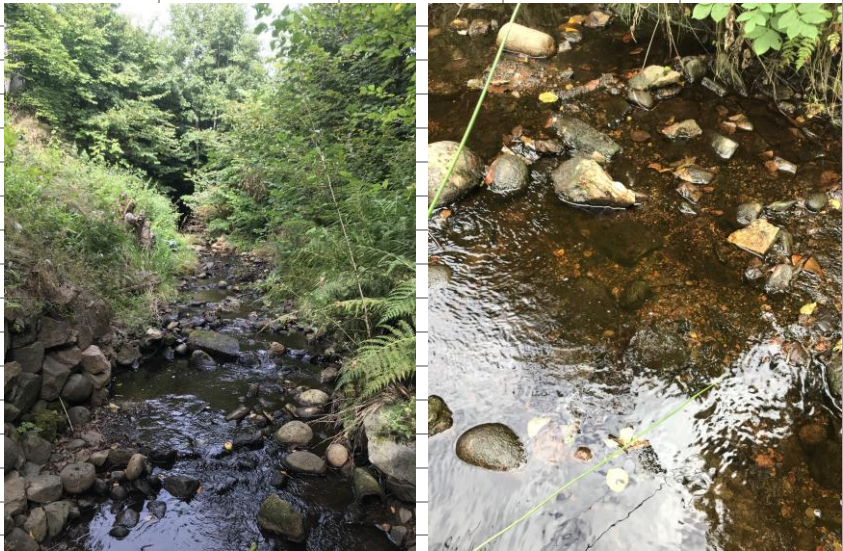
Stringlevannbekken - STR1

Beskrivelse:	Vandringshinder UTM32:	Arter funnet:	Forbedringstiltak	
	Oppstrøms består kantsonen av trær. En del algebegroing og finsedimenter. Noe mose. Kulvert 2 meter nedstrøms fra hvor vi startet å elfiske kan fisk passere. Kulvert oppstrøms er vandringshinder. Dominans av 1+.	Kulvert 587317 6601043	Ørret	Fjerne/endre kulvert gir stort potensiale.	<div style="display: flex; justify-content: space-around; align-items: center;"> <div style="text-align: center;"> ■ Laks </div> <div style="text-align: center;"> ■ Ørret </div> </div>

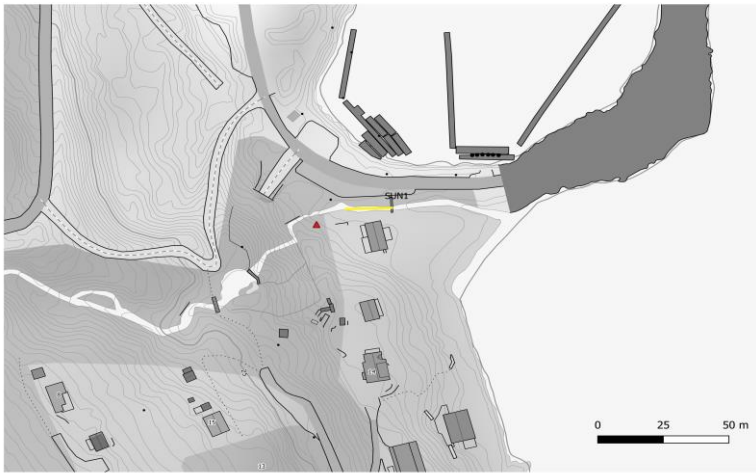
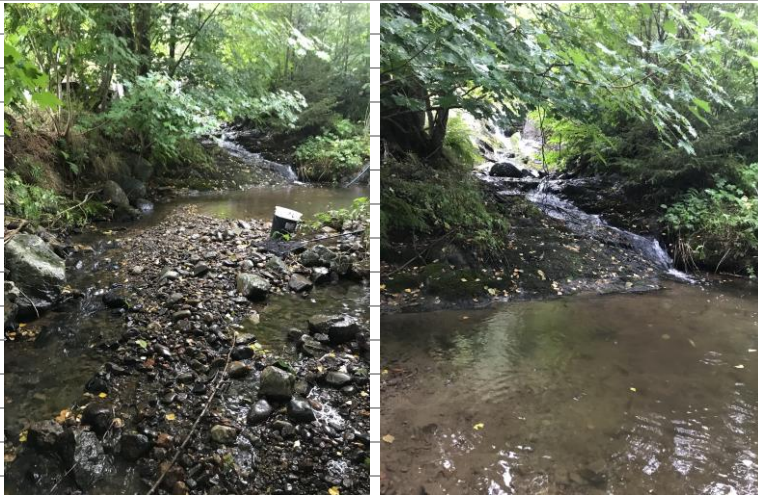
Sundbybekken - SUN1

SUN: Mye fisk. Naturlig vandringshinder i form av foss. Endel finsedimenter, og noe søppel. Bærer også litt preg av kanalisering ned til sjøen. Stort forbedringspotensial. Man burde ryddet litt og gitt bekken et mer naturlig preg. Var også mangel på større stein.

Beskrivelse:	Vandringshinder UTM32: 590227 6614279	Arter funnet:	Forbedringstiltak	<div style="display: flex; justify-content: space-around;"> ■ Laks ■ Ørret </div>
Litt overraskende at det var så mye fisk. En del søppel. Mye finsedimenter. Lite mose. Dominans av 0+.	Naturlig foss	Ørret, ål	Fjerne kanalisering, tilførsel av større stein og rydding av søppel.

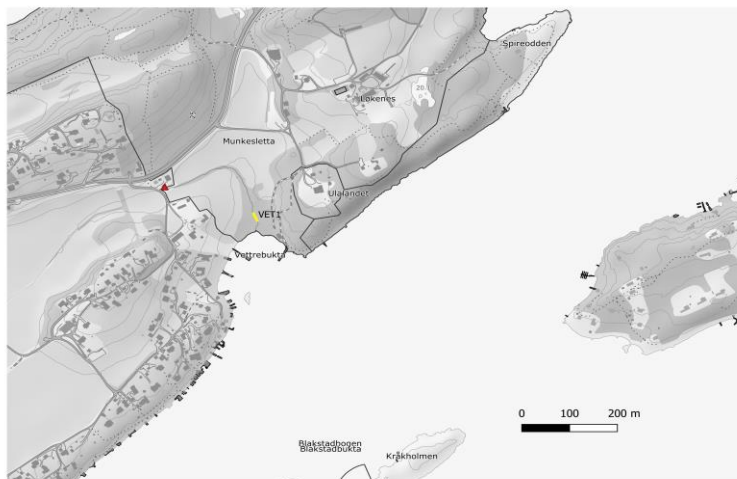
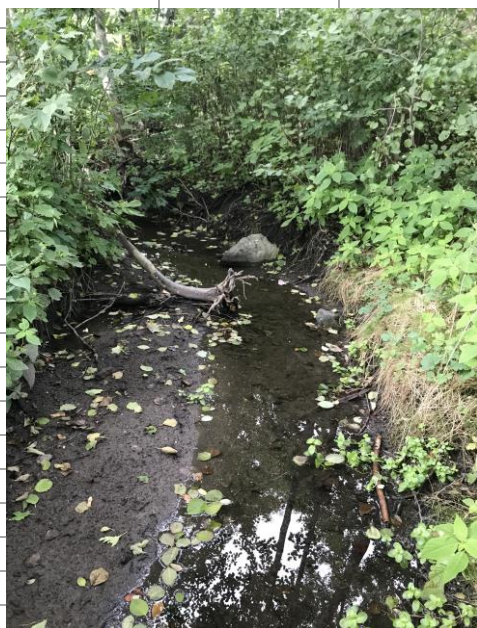
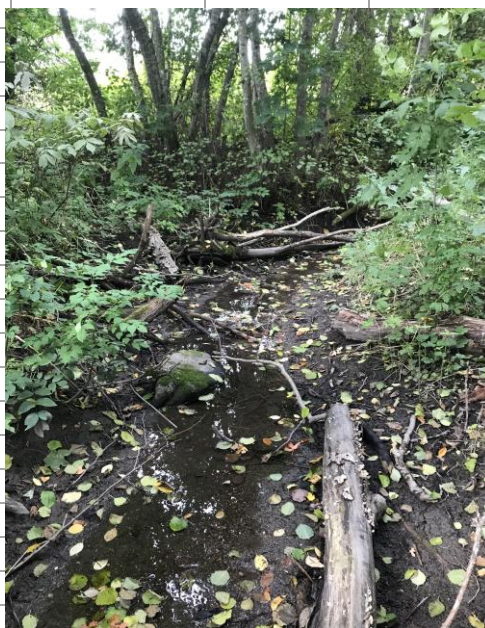
Vetrebekken - VET1

Beskrivelse:	Vandringshinder UTM32:	Arter funnet:	Forbedringstiltak
Veldig lite vann, tørrlagt noen steder. Mye finsedimenter.	583141 6633314	Ingen	Få muligheter uten mer vann i bekken.

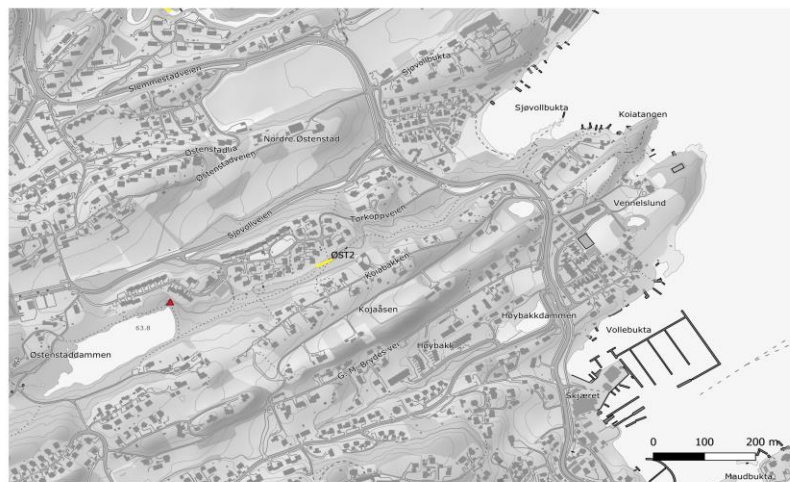
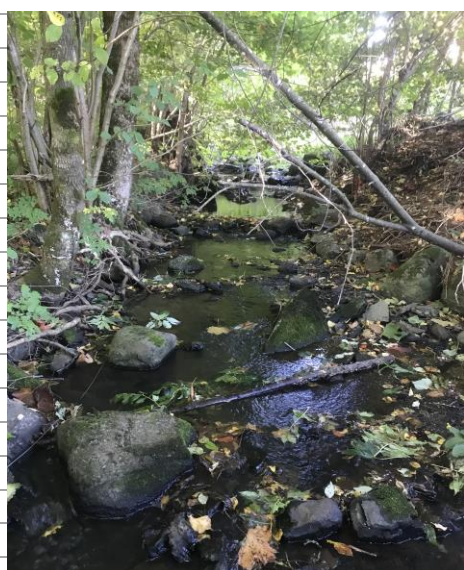
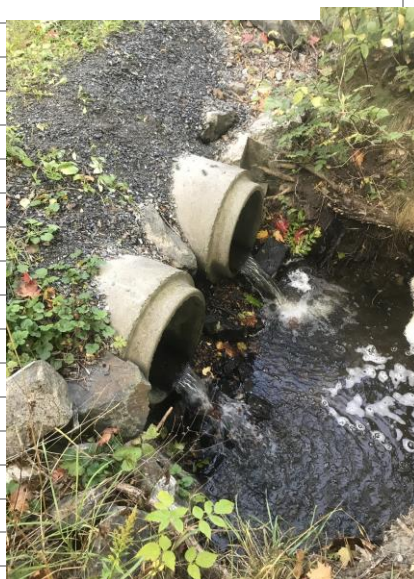
Østenstadbekken - ØST2

Beskrivelse:	Vandringshinder UTM32:	Arter funnet:	Forbedringstiltak
Fin bekk opp til dammen, men lite vann. Mye alger og og finsedimenter. Kulvert nedstrøms som kan passeres på høy vannføring.	Vandringshinder ved demning 582485 6631300	Ingen	Hjelpe fisk forbi dammen. Forbedre kulvert nedstrøms.
